# Plano Diretor

## Fraiburgo

### Leitura Técnica

## Revisão do Plano Diretor

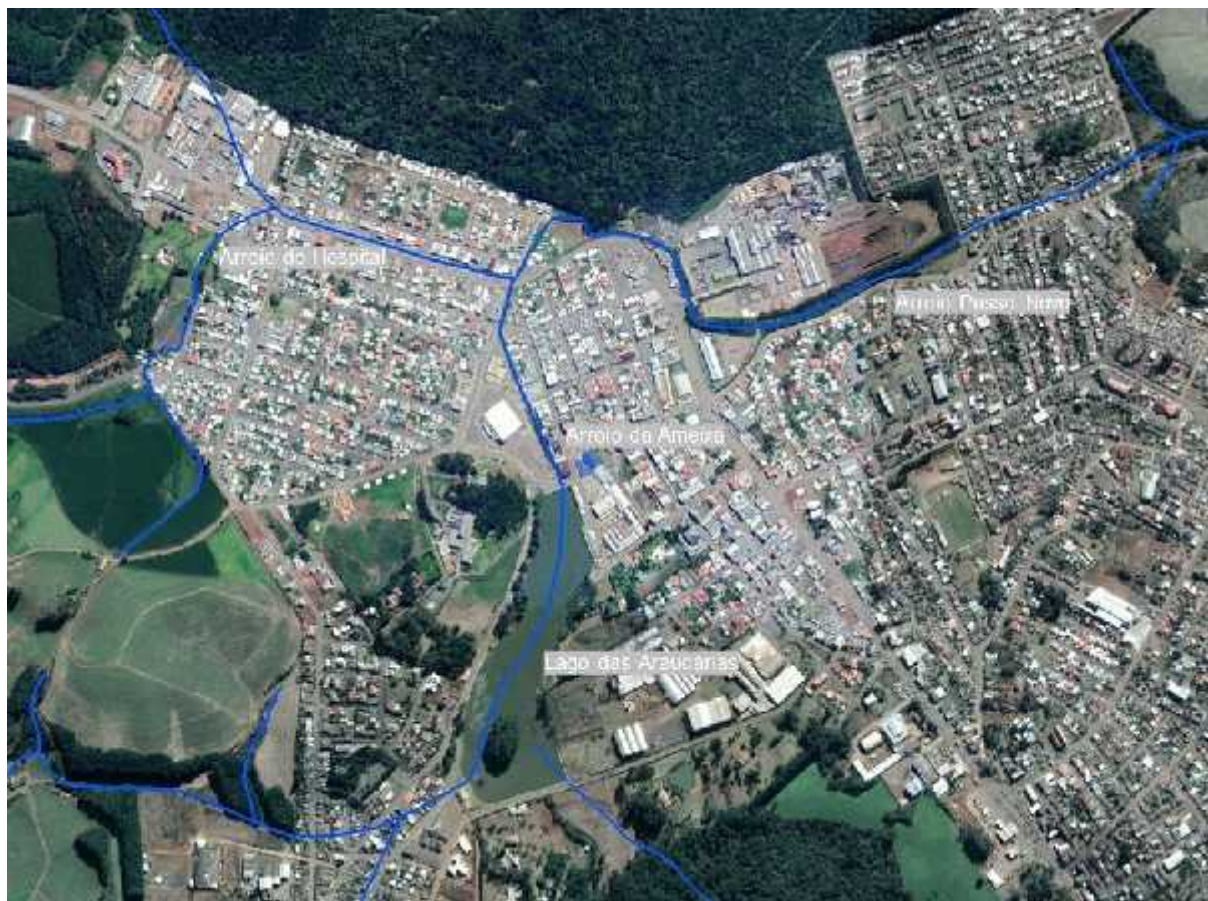
Figura 11 - Principais cursos d'água no perímetro urbano de Fraiburgo/SC

A Figura 11 apresenta a localização dos principais cursos d'água cortando o perímetro urbano, assim como, a localização do Lago das Araucárias.

Em Fraiburgo a hidrografia, apresenta impactos paisagísticos favoráveis com a presença do lago das Araucária, na região central, o qual funciona como um parque para o lazer e convivência da população. Além disso, podemos observar que os cursos d'água existentes possibilitam somente a drenagem e escoamento das águas pluviais.

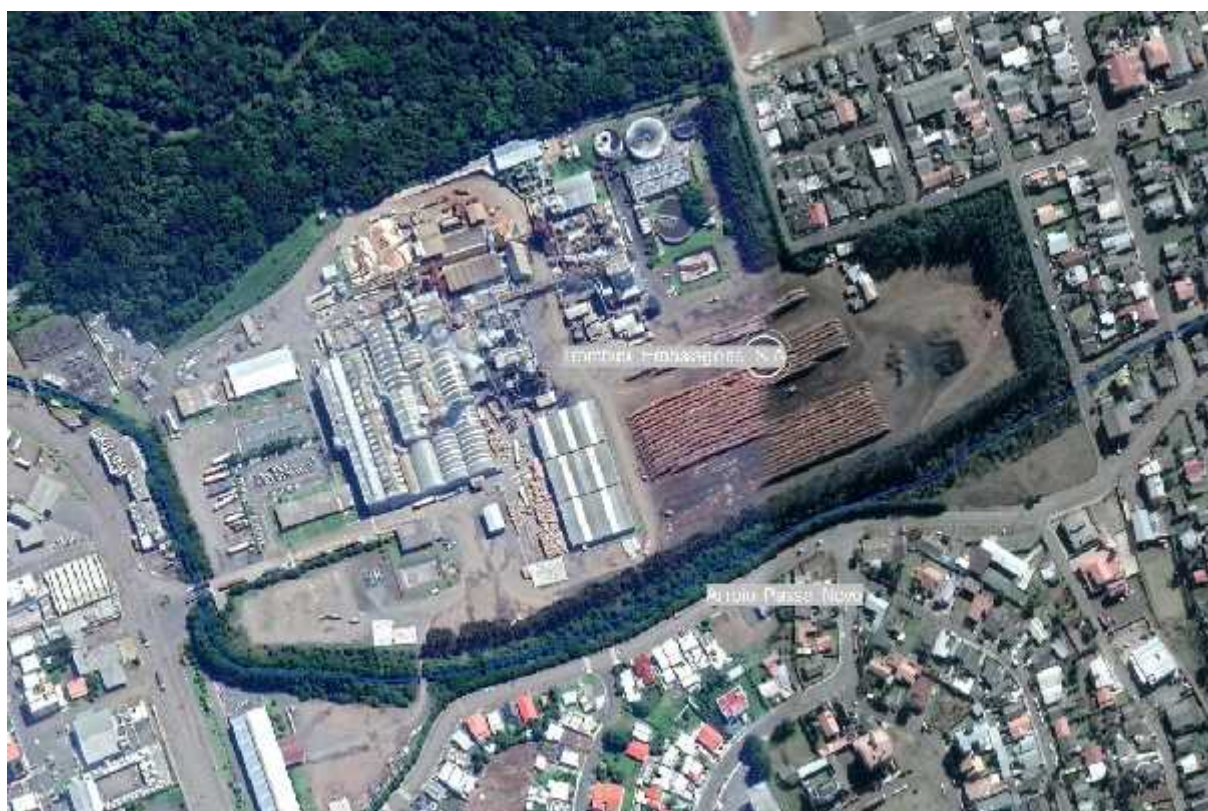
Figura 14 - Trecho Arroio Passo Novo na propriedade da Trombini

Ainda, parte do Arroio Passo Novo faz seu percurso dentro da propriedade da empresa Trombini Embalagens S.A, como apresenta a Figura 14, sendo este outro impeditivo.

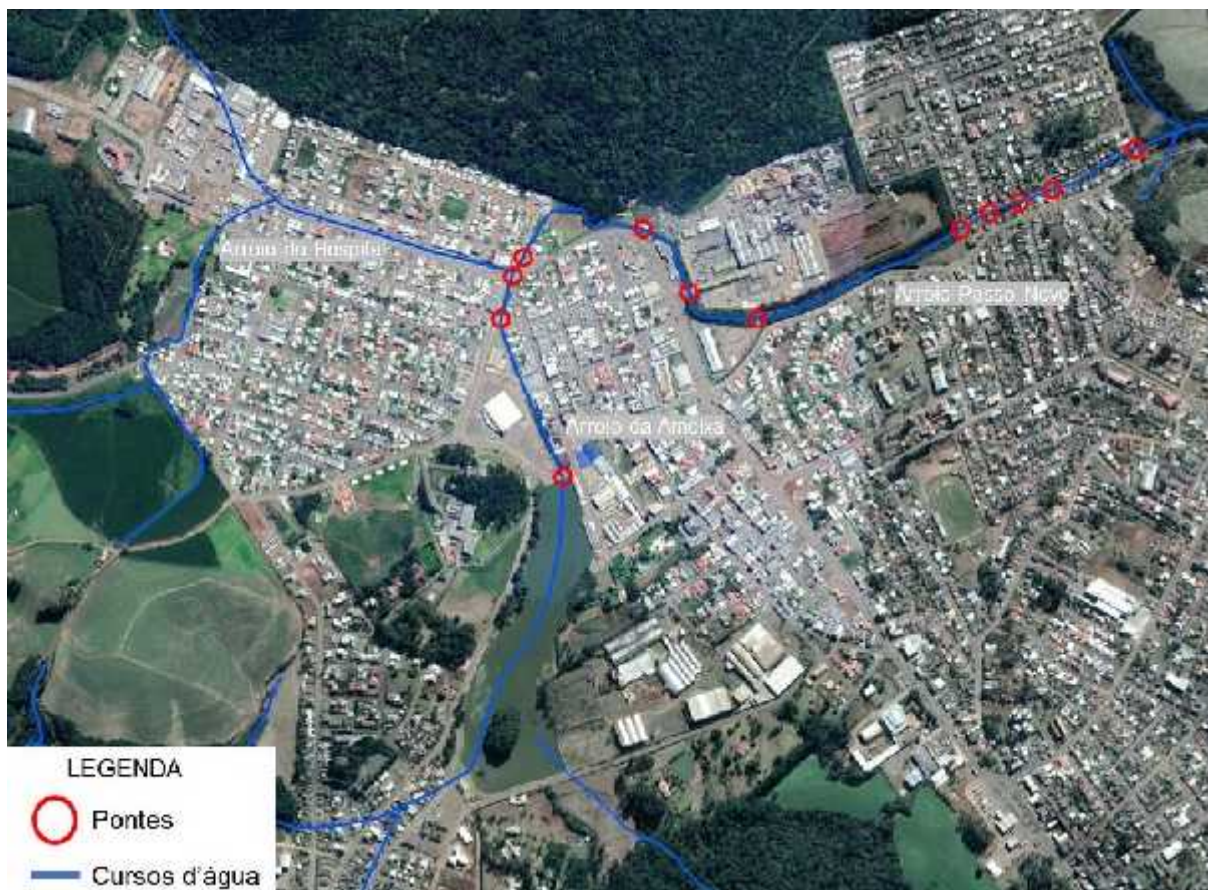
Figura 15 - Pontes sobre cursos d'água no perímetro urbano - Fraiburgo/SC

Dentro do perímetro urbano, além de trechos tubulados, os arroios possuem doze pontes ativas sobre eles, que estão identificadas na Figura 15, inclusive sobre a

SC-355, que transpassa o município em ambas as extremidades. Além disso, o acesso ao bairro Jardim América se dá apenas por meio de cinco pontes, também identificadas na Figura 15.

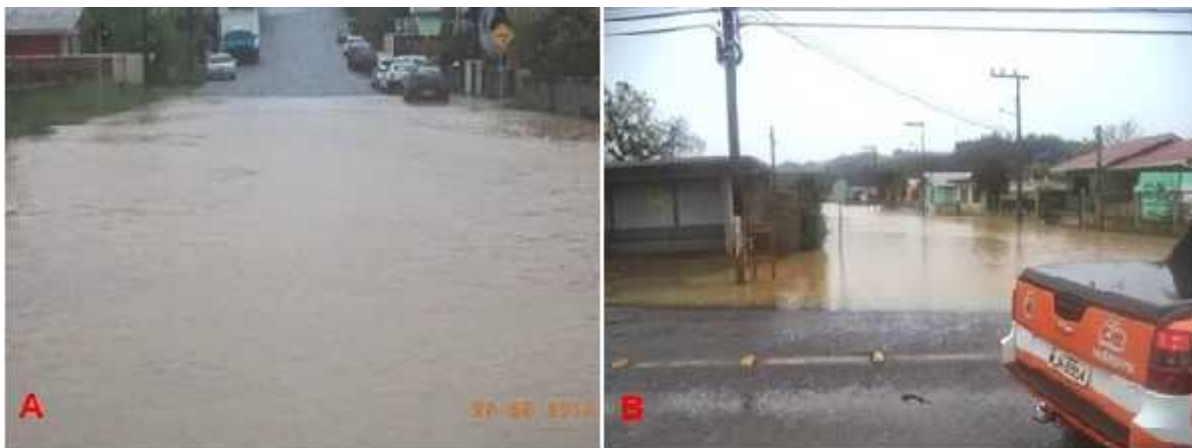
Figura 18 - Evento de Alagamento ocorrido no dia 29 de setembro de 2014: (A) Rua 12 de Outubro, (B) Rua 21 de Abril

Por meio do levantamento de informações realizados para elaboração do Diagnóstico Socioambiental de Fraiburgo, foram mapeadas as áreas de riscos de inundações e alagamentos, os quais foram baseadas em informações coletadas, junto com a Prefeitura Municipal de Fraiburgo, Defesa Civil e comunidade. As áreas de risco foram separadas entre regiões que sofrem devido a eventos de alagamentos e a eventos de inundações. Podemos nas figuras a seguir, os locais (ruas) que sofreram com alagamentos nos últimos anos no município de Fraiburgo.

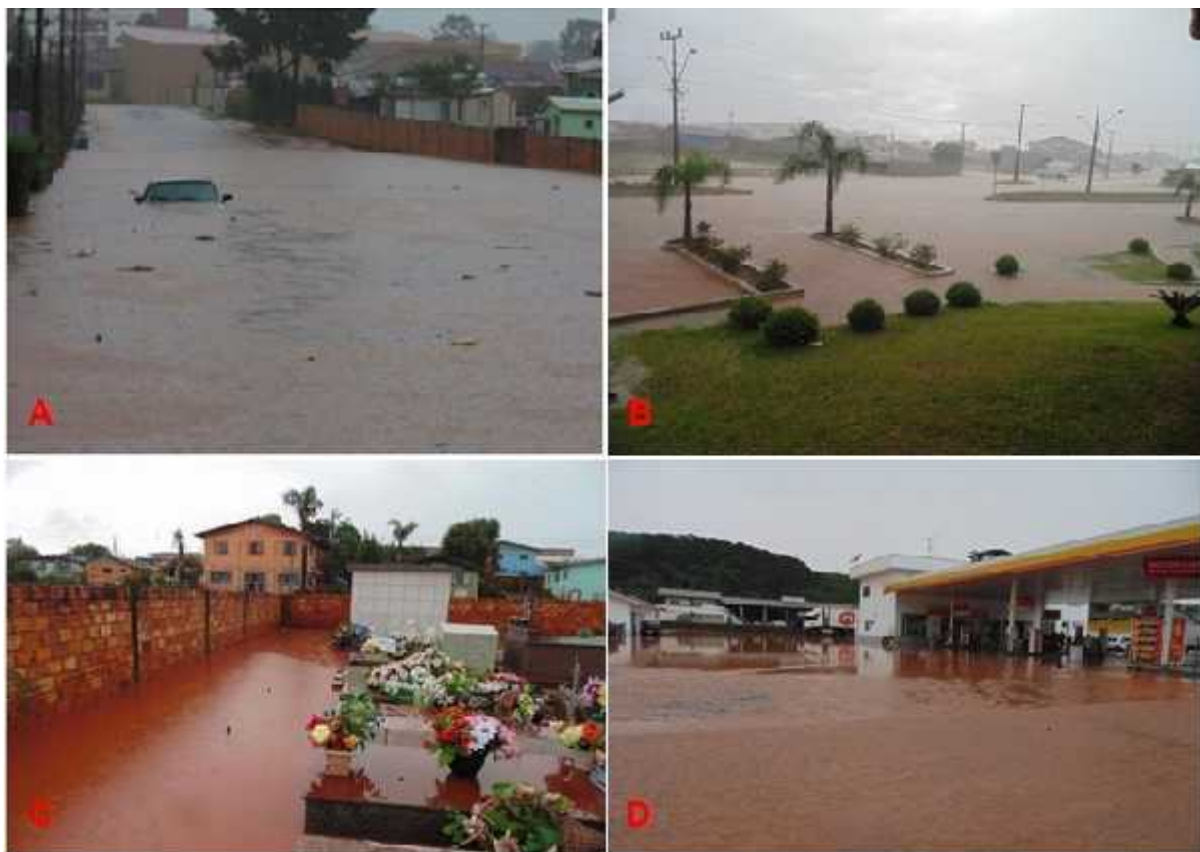
Figura 19 - Evento de Alagamento ocorrido do dia 18 de março de 2014: (A) Nas proximidades do Cemitério Municipal, (B) Av. Edson Luiz Chelli, (C) Cemitério Municipal, (D) Rod SC 355 (18/03/2014).

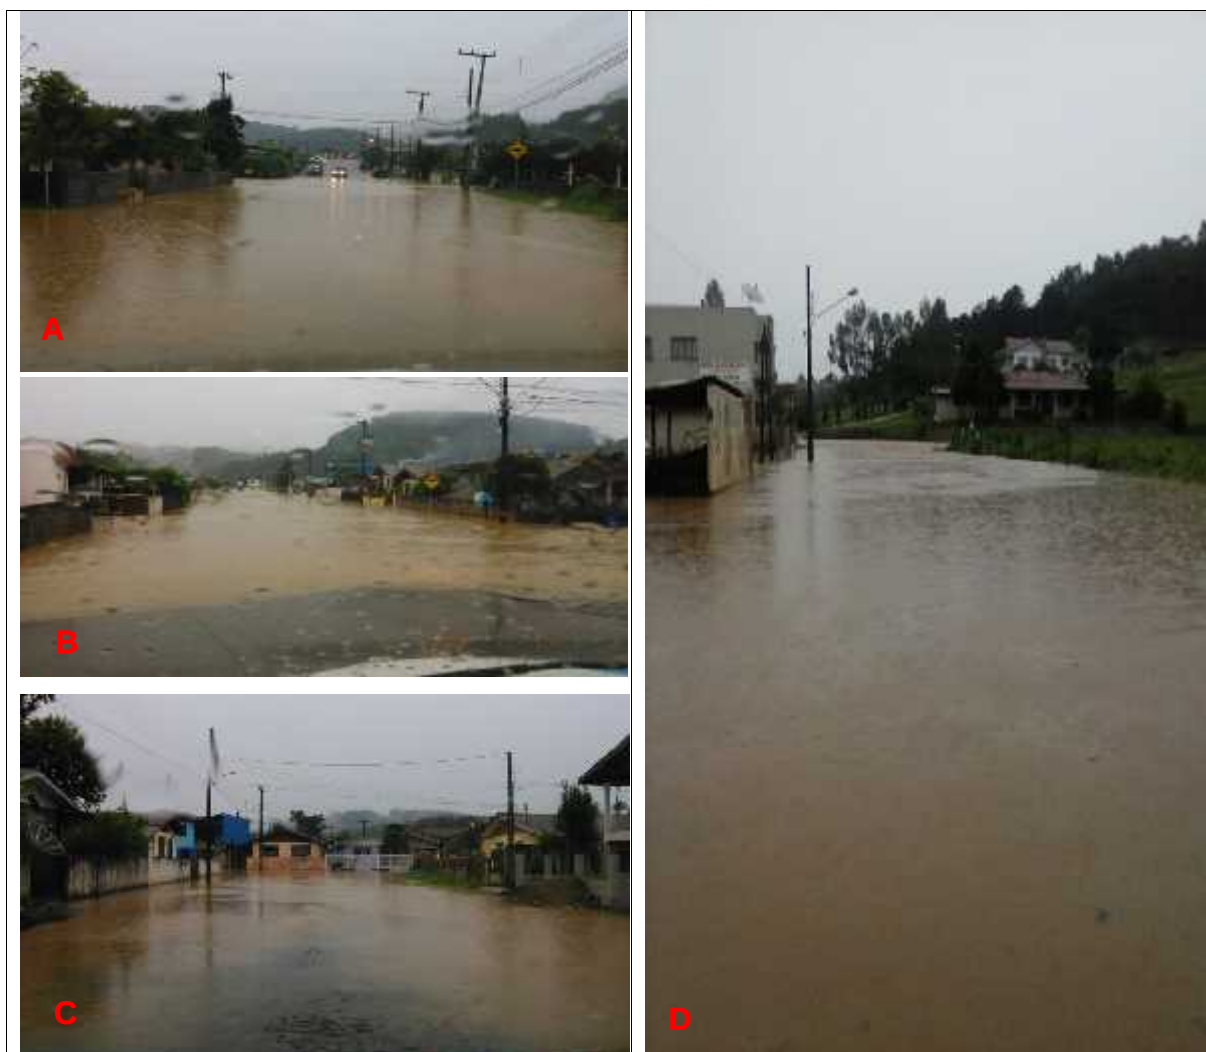
Figura 20 - Evento de Alagamento ocorrido no dia 22 de outubro de 2015: (A) Rua 1 de Maio, (B) Rua Vito Pisetta, (C) Rua 21 de Setembro, (D) Rua Professor José Oliveira.

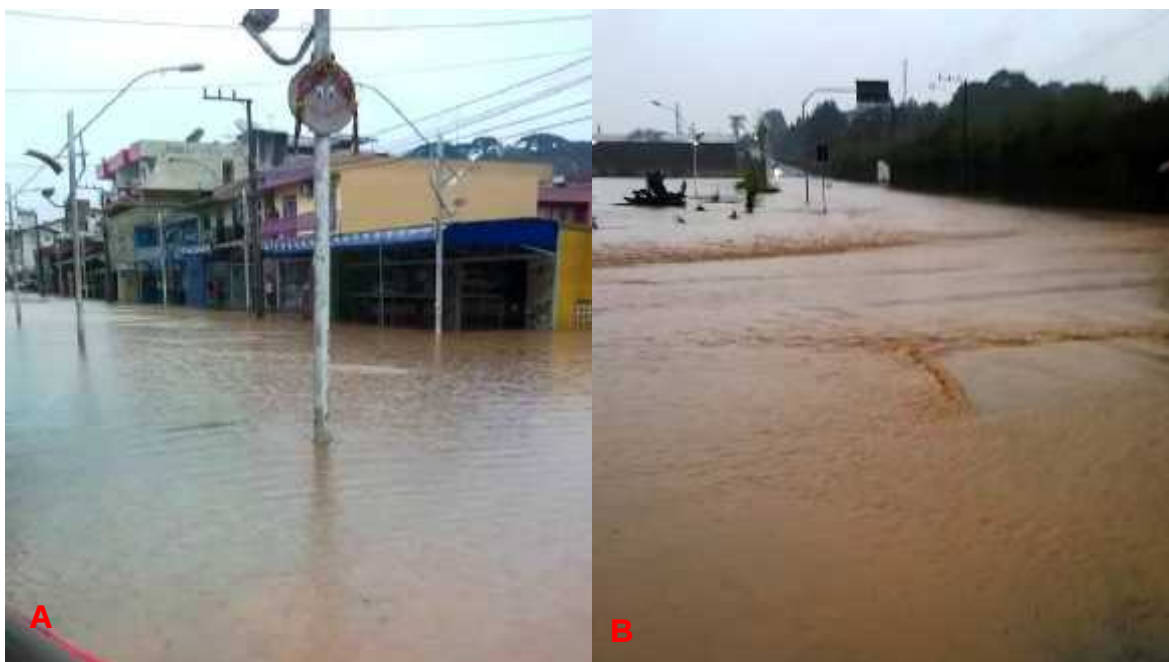
Figura 21- (A) Av. Arnaldo Frey no evento de Inundação do Arroio da Ameixa ocorrido no dia 14 de junho de 2015,(B)Extravasamento do lago das araucárias atingindo a esquina das Rua Osvaldo Cruz e Beira lago no dia dia14 de junho de 2015 -

Já as Figura 21 e Figura 23 mostram os locais aonde ocorreram eventos de inundação no município, nos últimos anos.

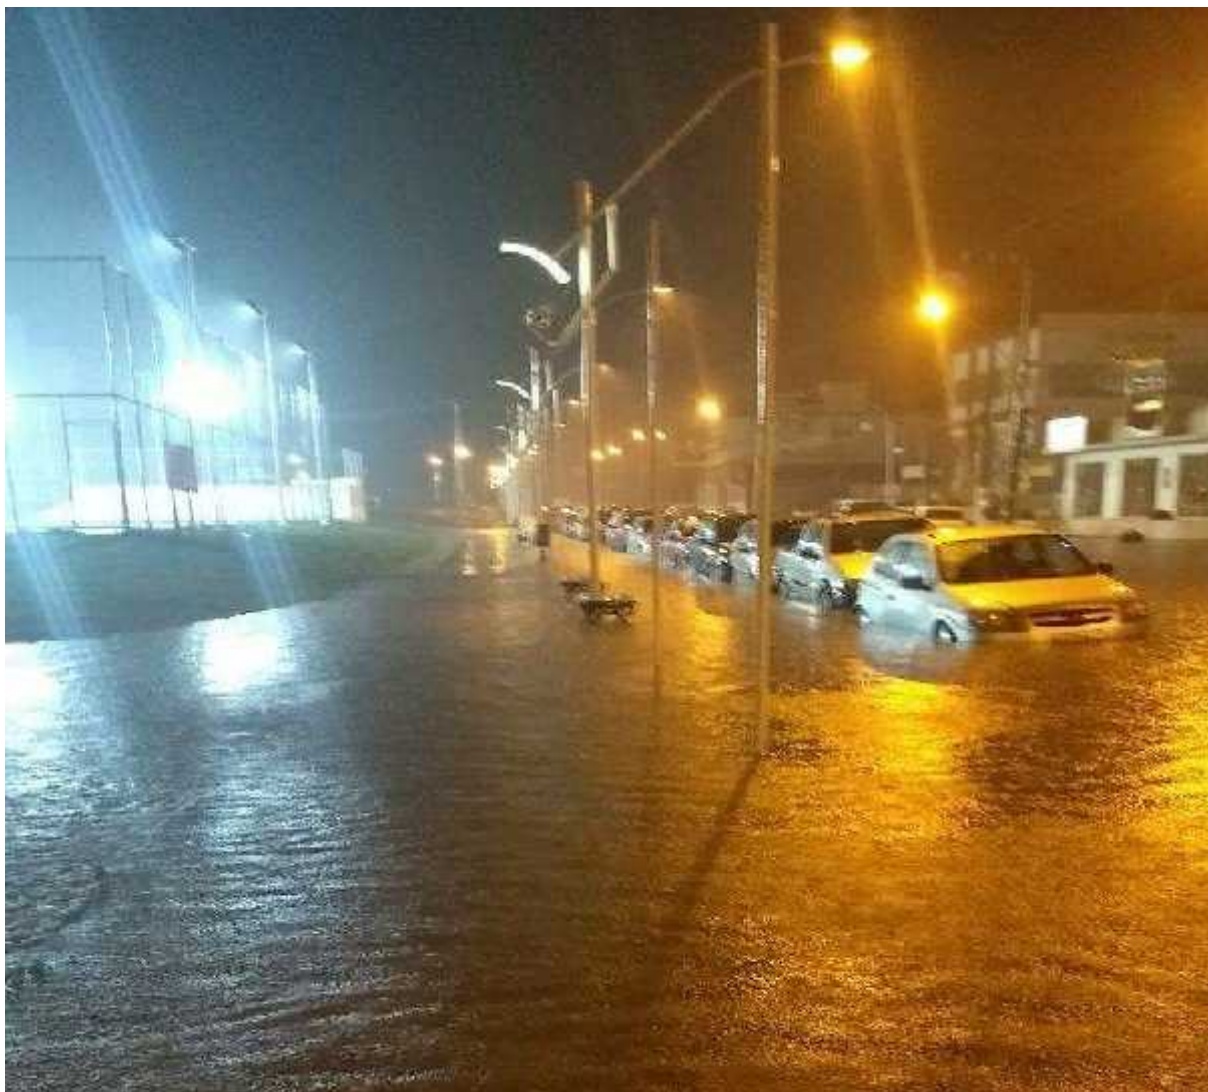
Figura 23 - Evento de Inundação do Arroio da Ameixa ocorrida no dia 30 de outubro de 2017 na Av. Rio Grande do Sul

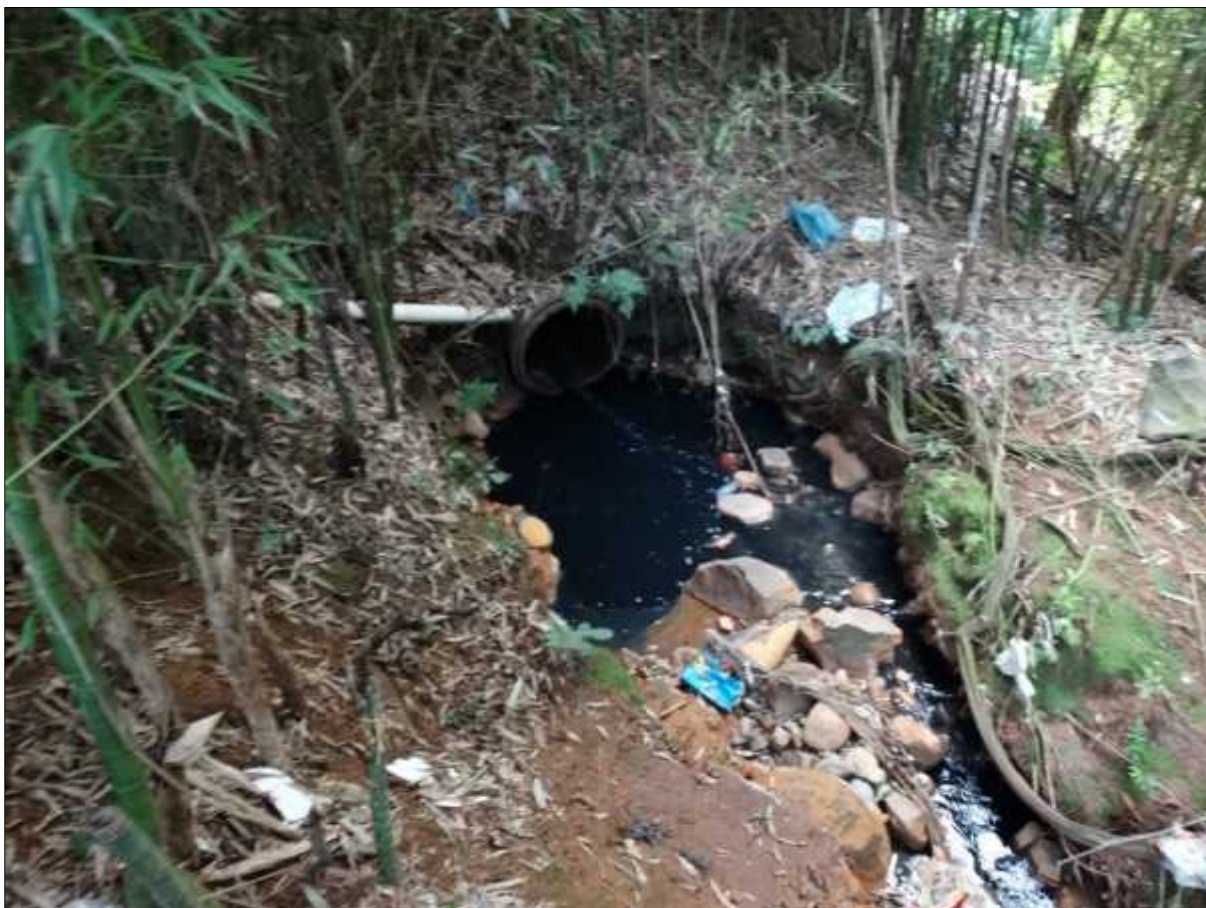
Figura 30 - Lançamento de esgoto pontual no dia 13/06/2017

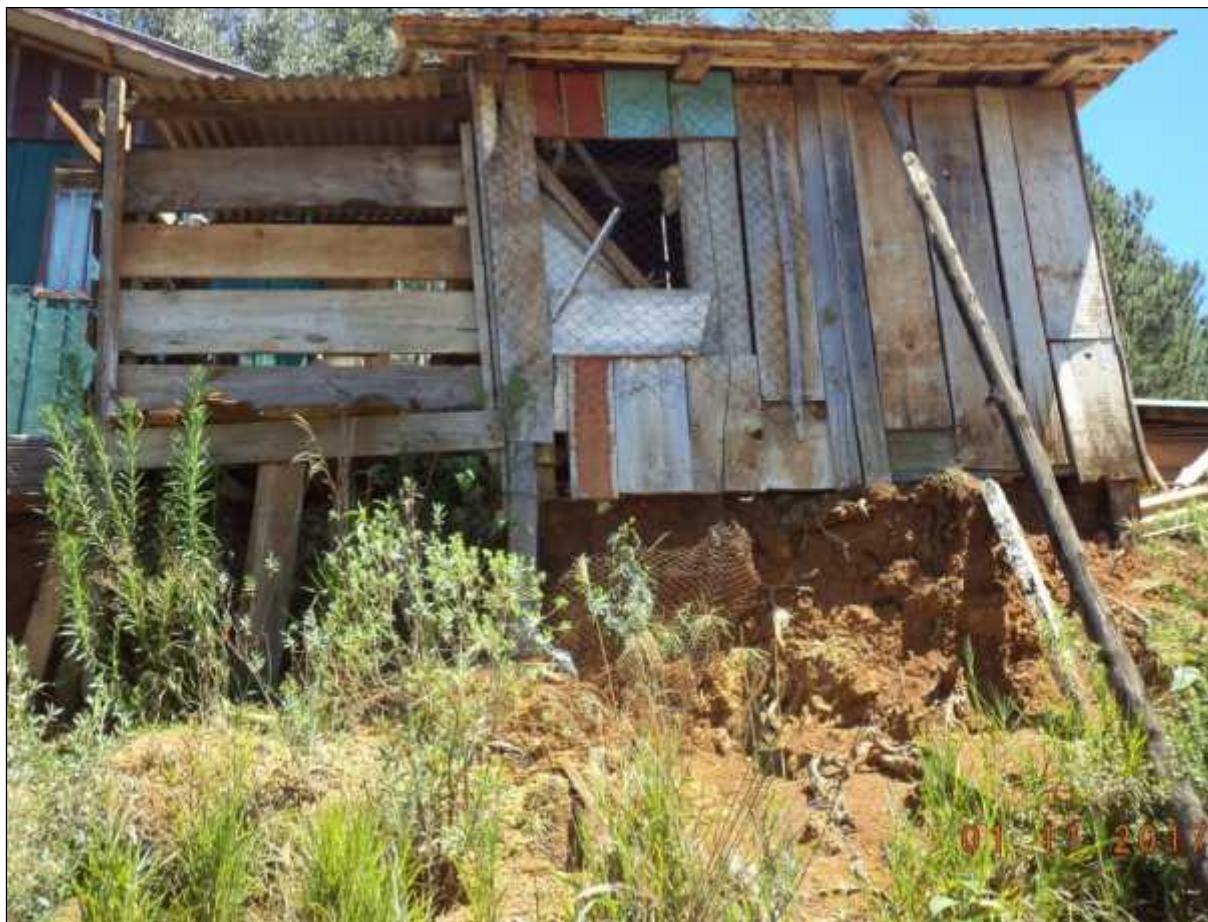
Figura 36 - Galpão localizado na borda do talude, ponto RG01, que apresenta sinais de instabilidade.

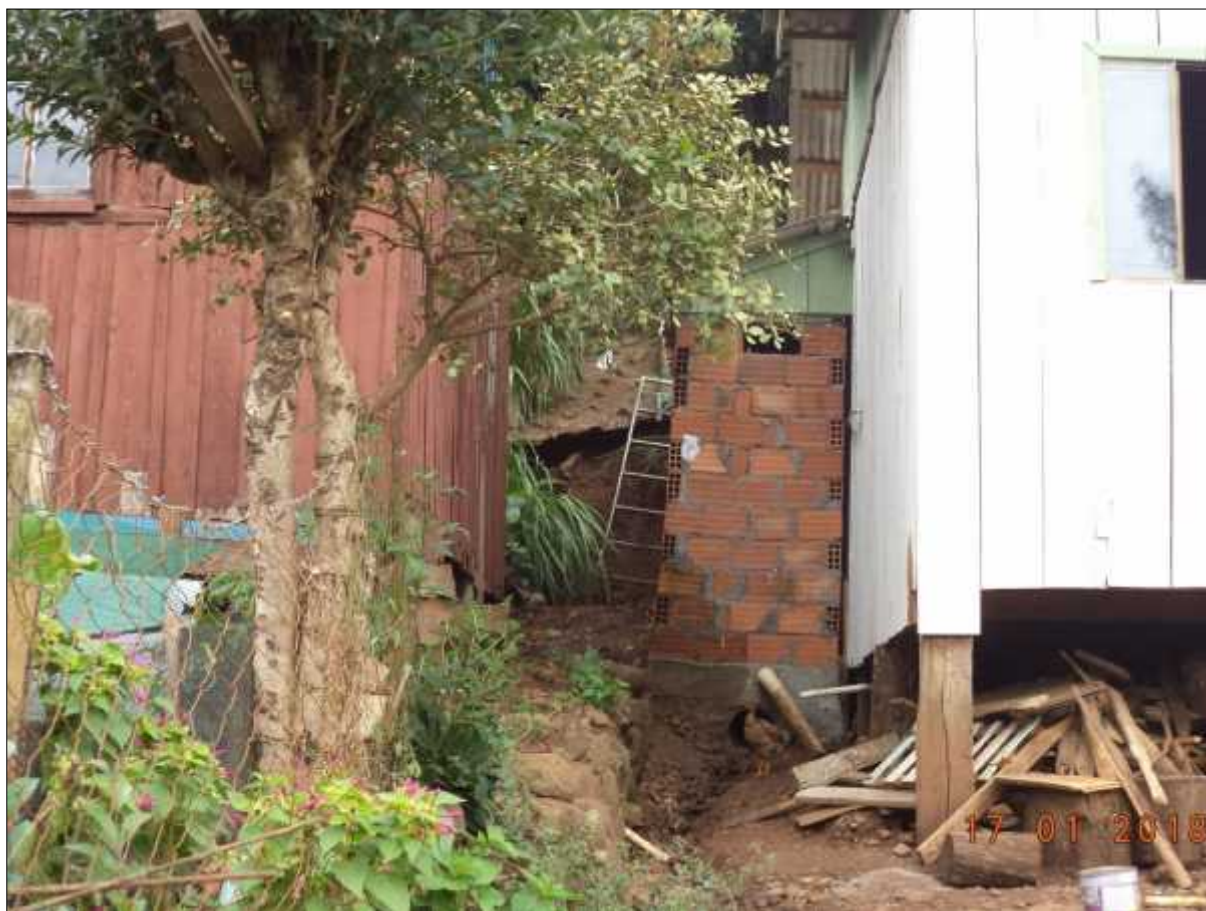
Figura 38 - Calha por onde escoar a água da rodovia, ponto RG02. Vê-se que ela está quebrada e sua base encontra-se erodida. Todo o seu fluxo escoar por entre essas duas residências.

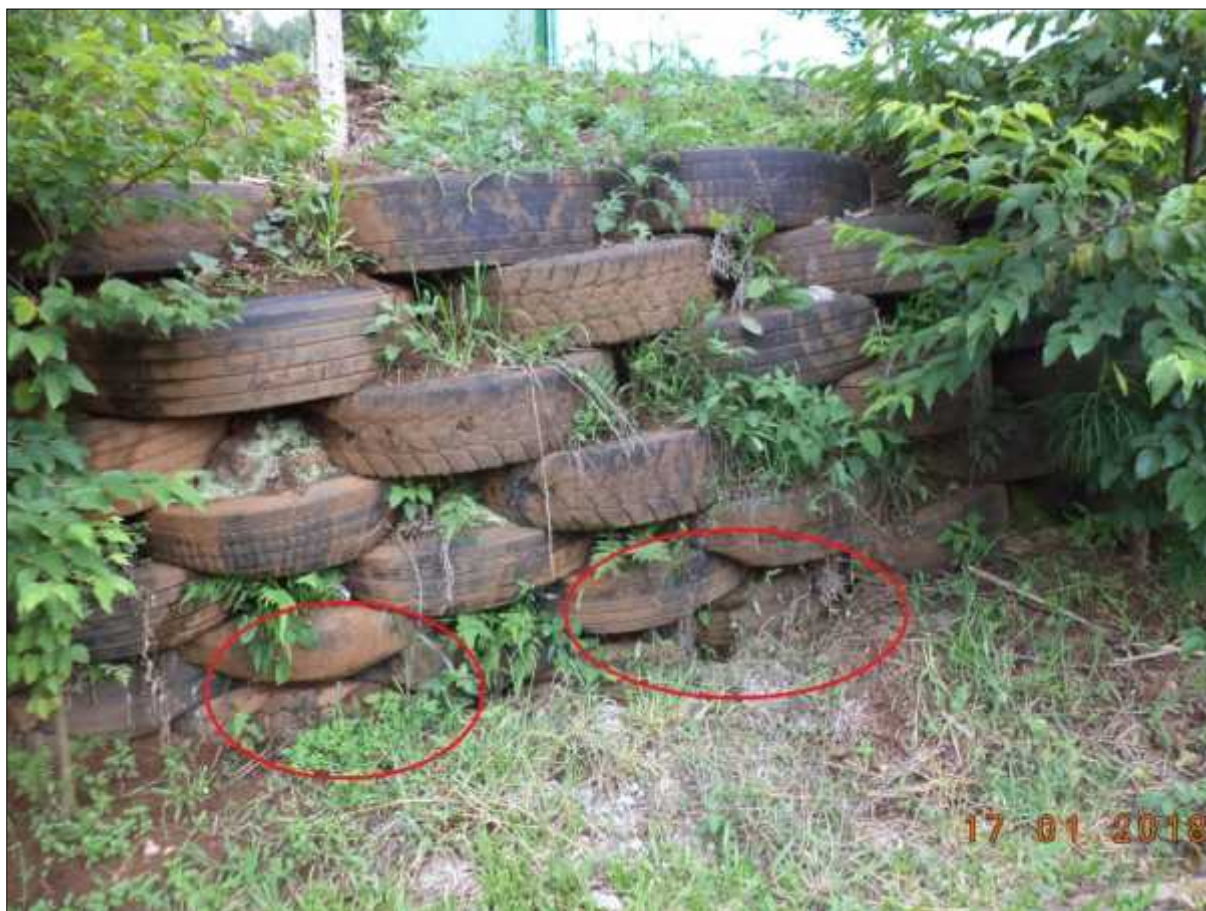
Figura 39 - Água minando na base deste muro, indicando que existe fluxo de água no interior da encosta.

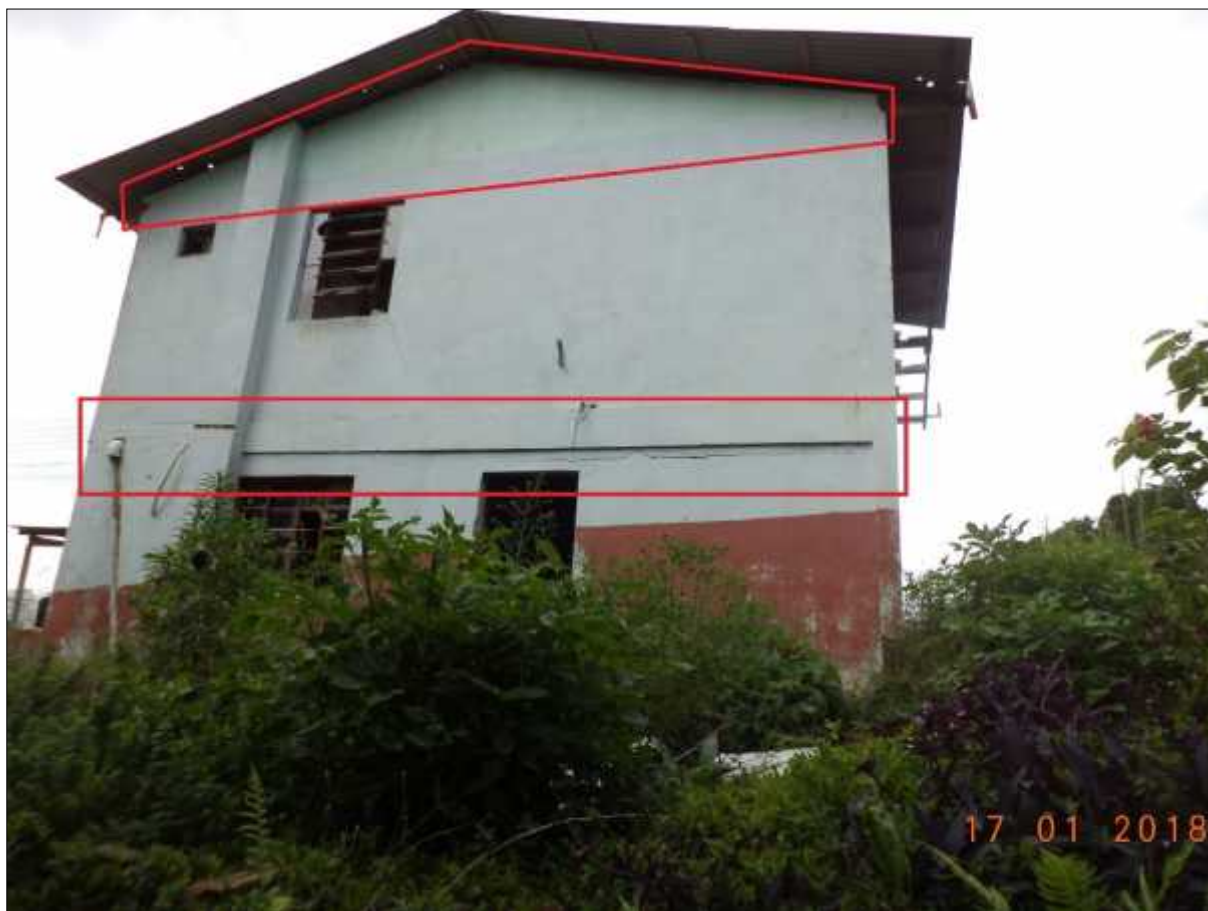
Figura 41 - Residência localizada no bairro São Sebastião, no ponto RG04. Grifado em vermelho estão as rachaduras.

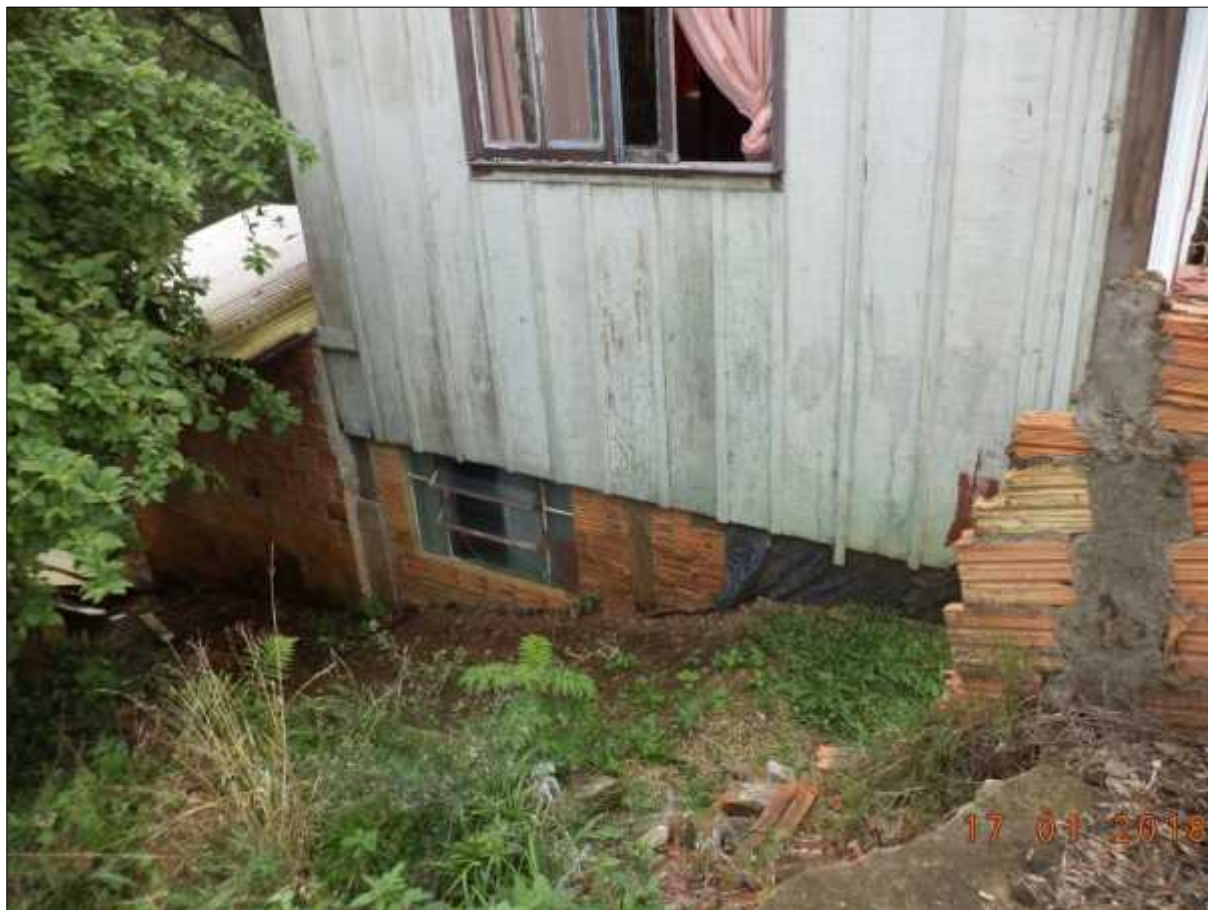
Figura 42 - Residência construída diretamente sobre o corte do terreno, ponto RG05, não apresentando nenhuma estrutura de contenção. Vê-se na sua base a lona utilizada para impermeabilizar a casa da umidade do solo.

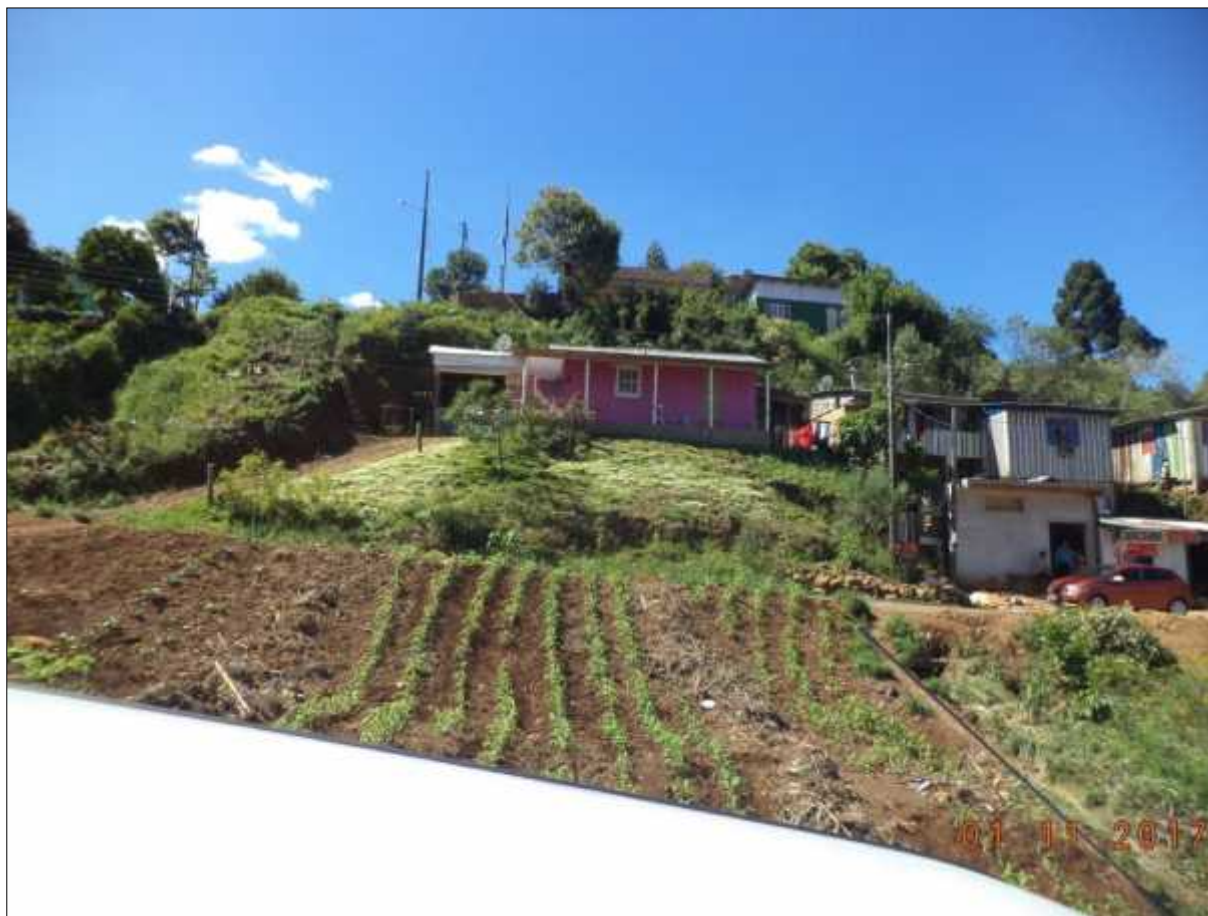
O ponto RG06 foi tirado no bairro Nossa Senhora Aparecida. Nesta rua foi possível ver o mesmo caso de risco em diversas residências (Figura 44). O talude em questão possui no mínimo 5,0 metros de altura e foi cortado num ângulo de 90°. Existem casas tanto na crista quanto no sopé desta encosta, a uma distância de no máximo 2 metros dela. Não existe nenhuma estrutura de contenção nessa área. Existem porções deste terreno que se encontram bastante erodidos, ponto RG07, Figura 45. Algumas casas apresentam alta vulnerabilidade, ponto RG08, por terem sido construídas de forma bastante precária (Figura 46). Essas construções fazem com que a área no seu entorno seja classificada com um risco mais alto que às demais. O risco neste ponto é médio, chegando a alto próximo às casas mais vulneráveis.

Figura 44 - Área de risco localizada no bairro São Miguel, no ponto RG06.

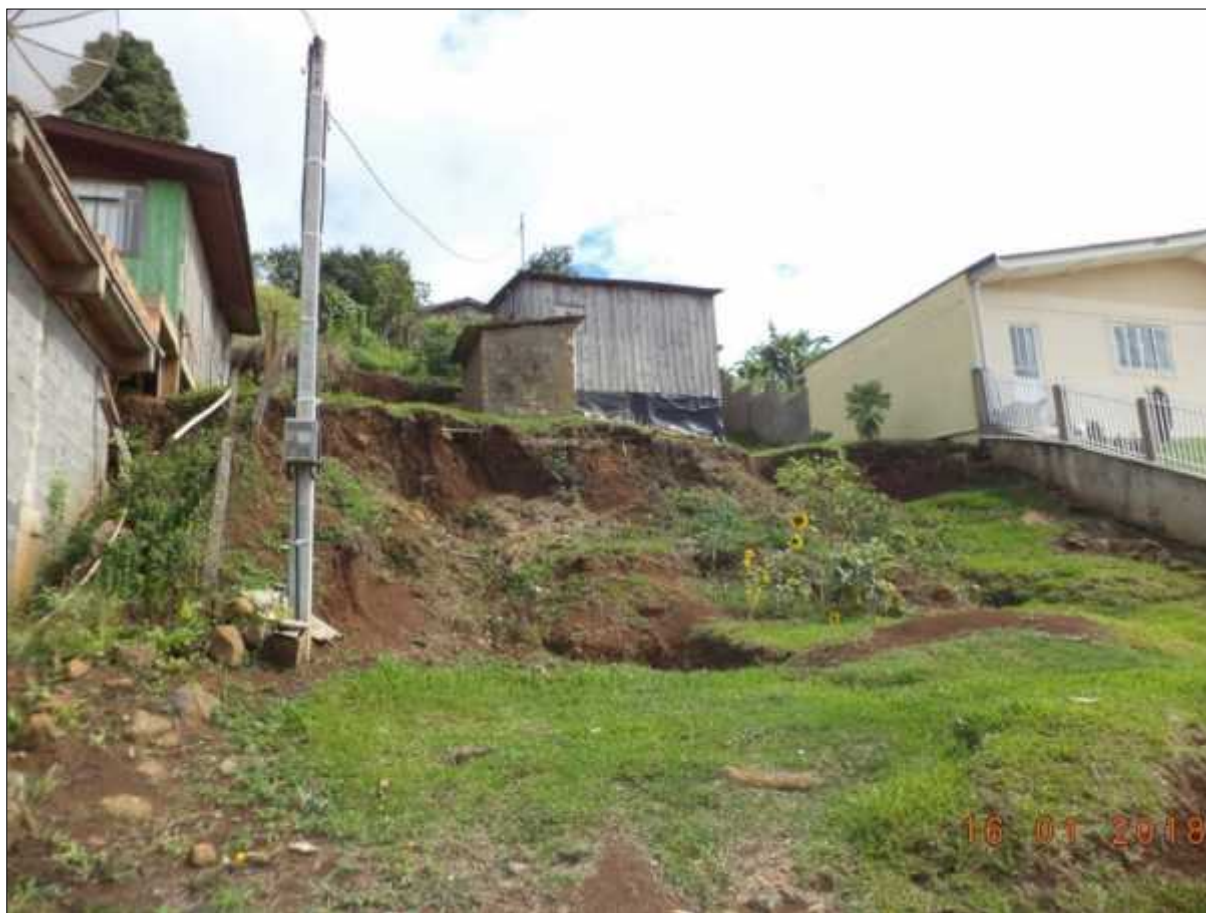
Figura 45 - As construções localizadas no ponto RG07 encontram-se muito próximas à beira do talude. Esse terreno passou por intensos processos de erosão.

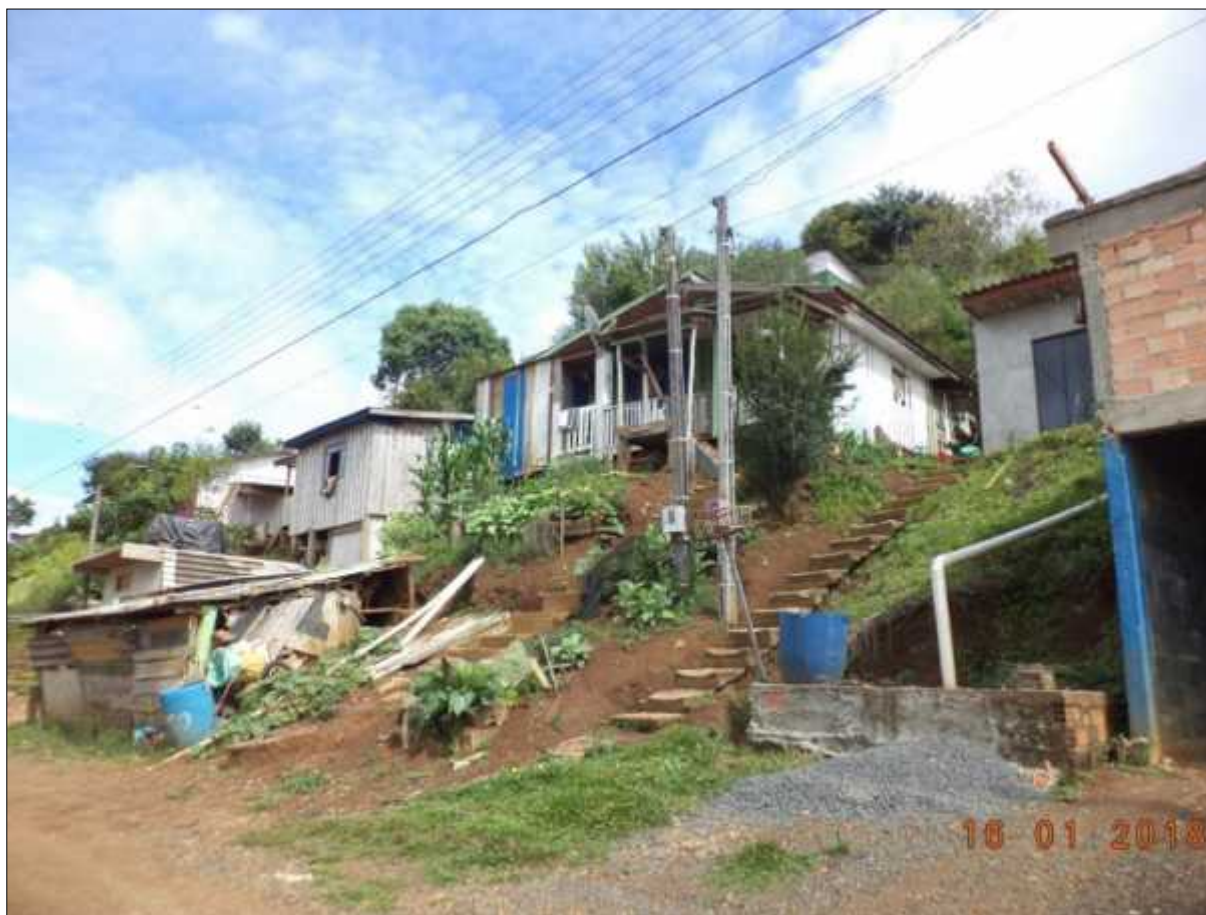
Figura 46 - Casa construída de forma precária, no ponto RG08. Essa construção torna a área a sua volta como de alto risco.

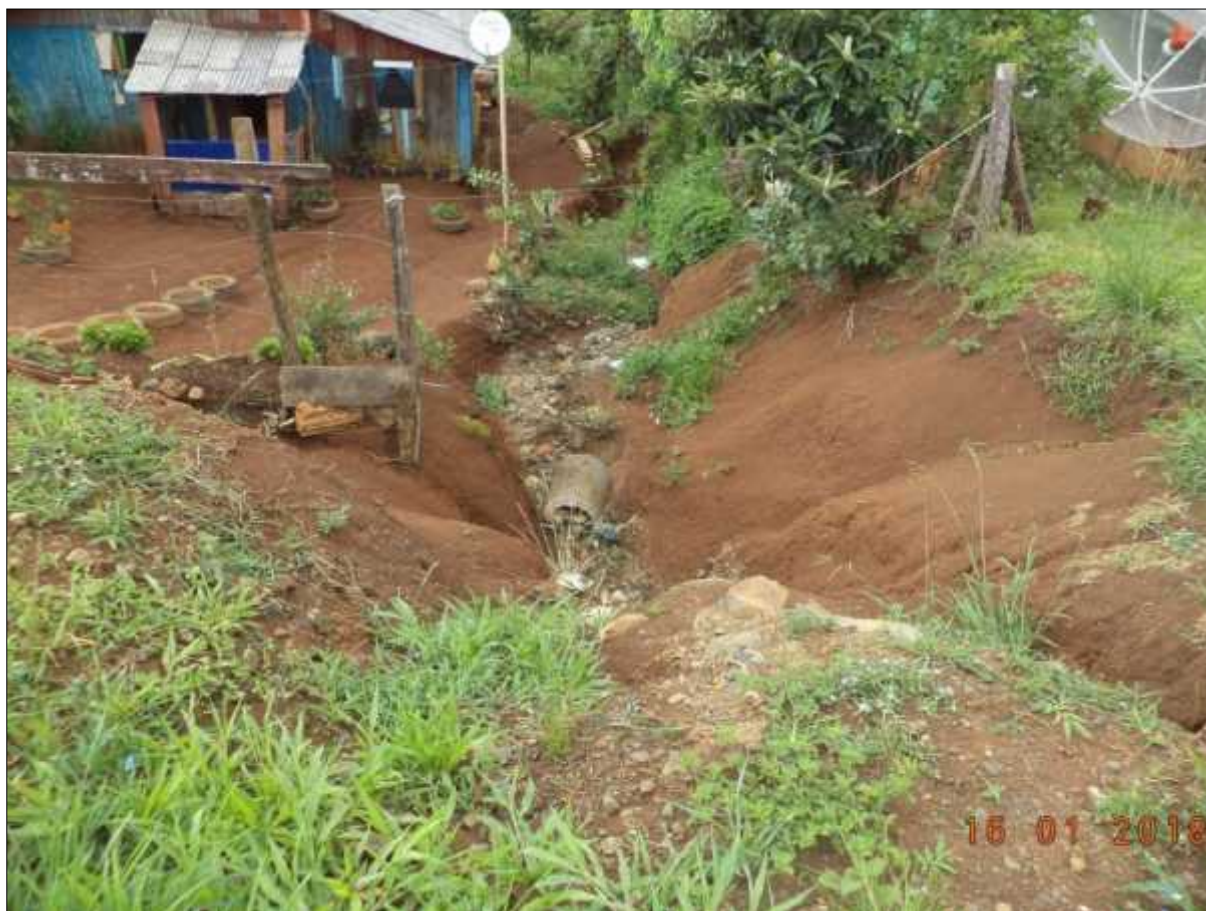
Figura 47 - Erosão que vem ocorrendo nesta porção do terreno, que se encontra desprotegido. Vê-se os sulcos formados pela chuva, no ponto RG09.

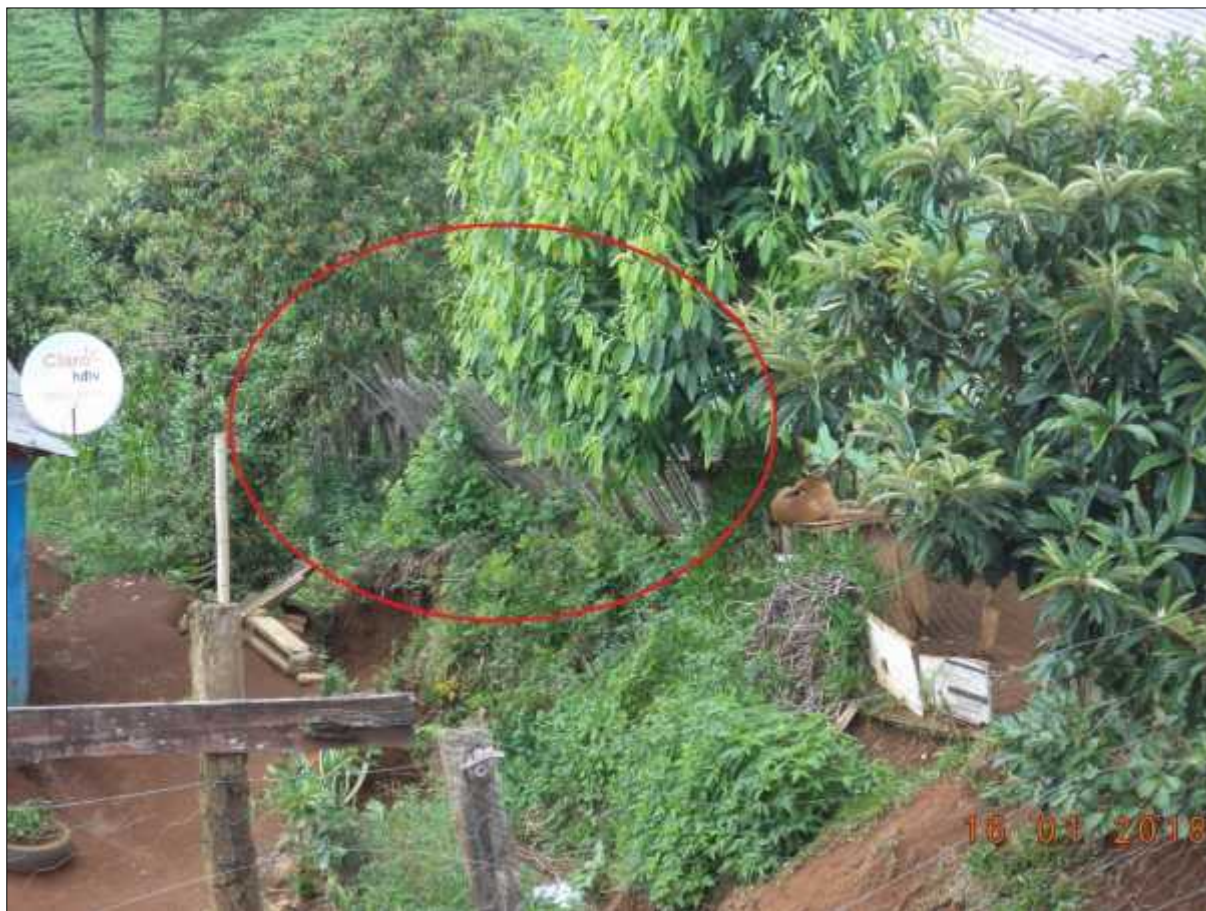
Figura 48 - Muro inclinado localizado na margem deste canal de drenagem, no ponto RG09

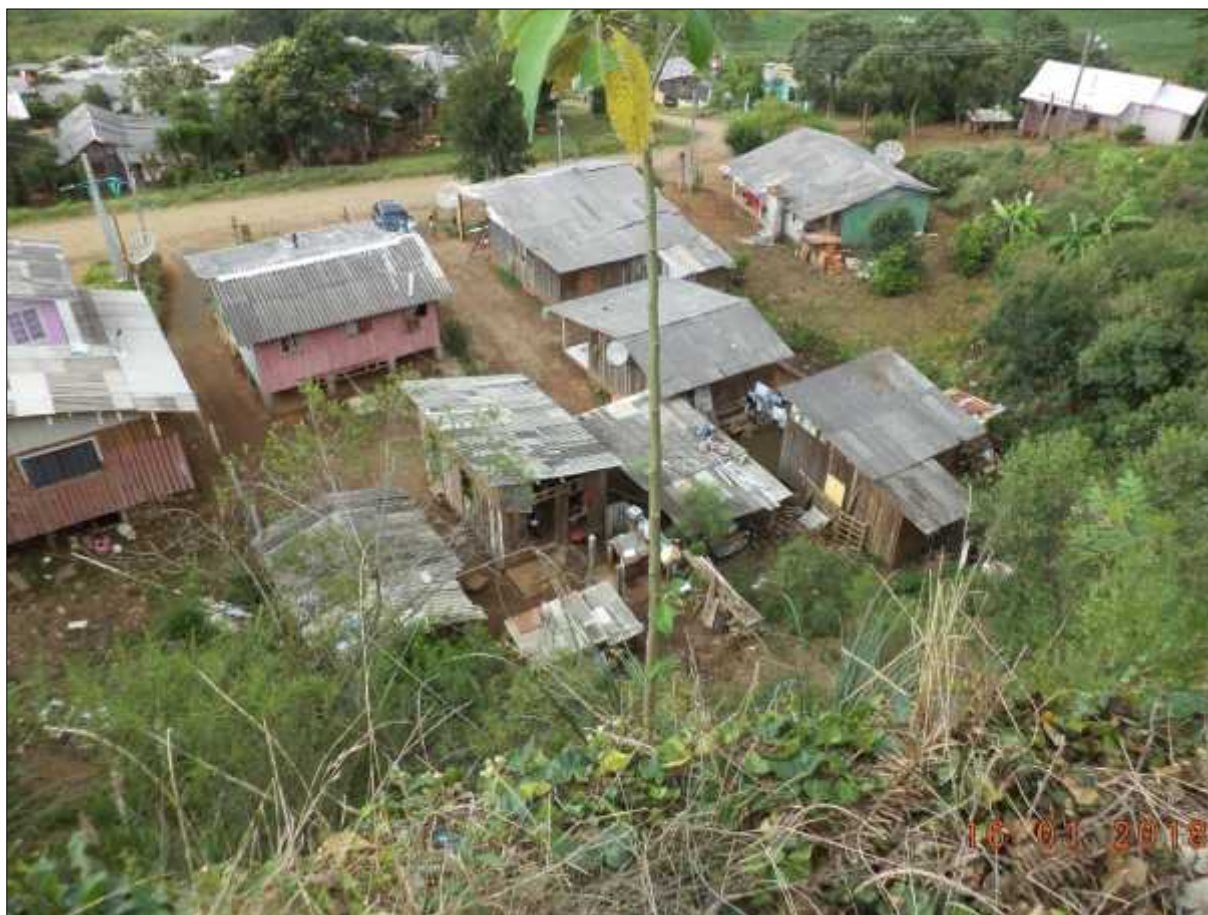
Figura 49 - Vista superior da área da antiga pedreira, tirada do ponto RG11. Vê-se como existem casas próximas ao talude de corte. A construção em madeira aumenta a vulnerabilidade dessa área frente a alguma movimentação de massa.
