# Plano Diretor

## Fraiburgo

### Leitura Técnica

## Revisão do Plano Diretor

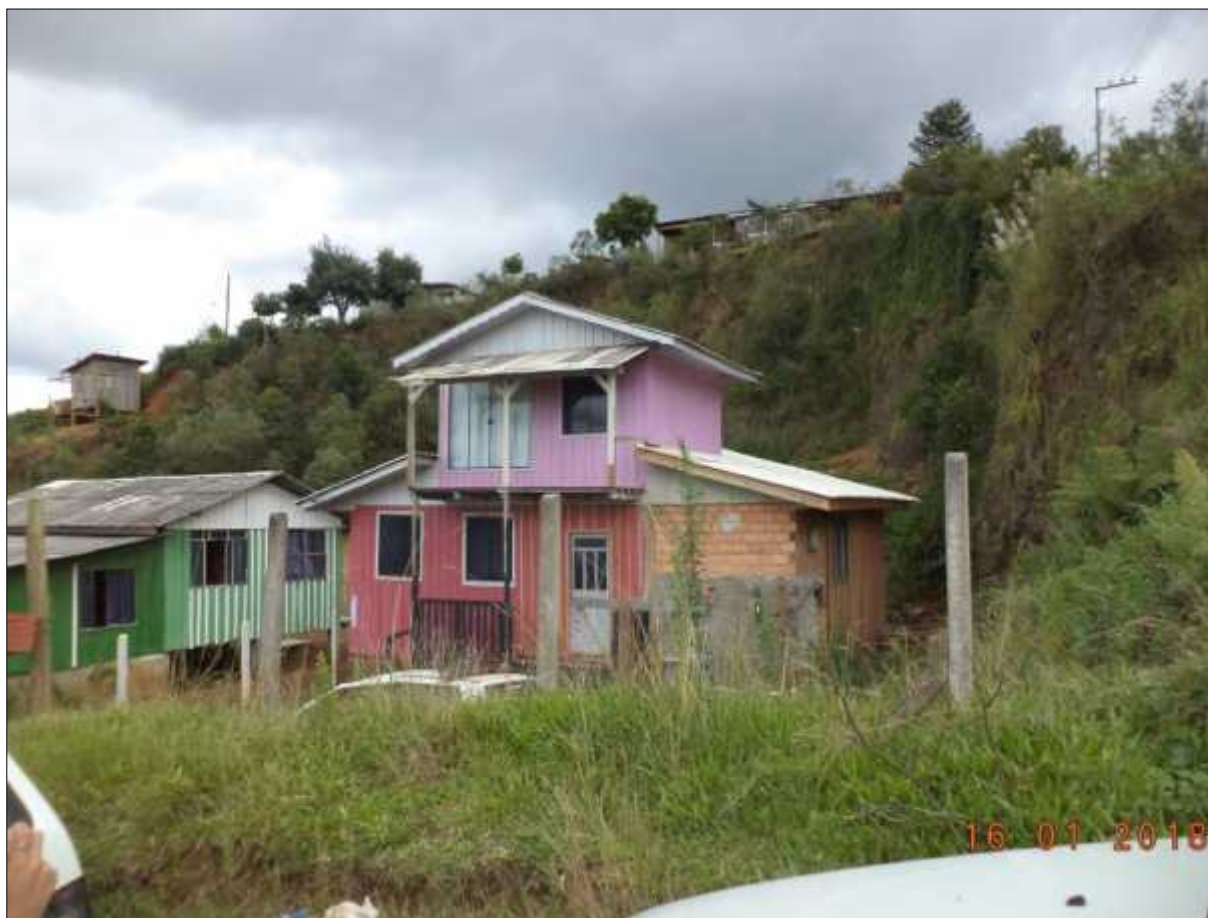
Figura 50 - Residências localizadas no interior da pedreira, ponto RG10. Vê-se no canto superior esquerdo da imagem que esta encosta foi cortada e naquela porção se construiu uma pequena casa.

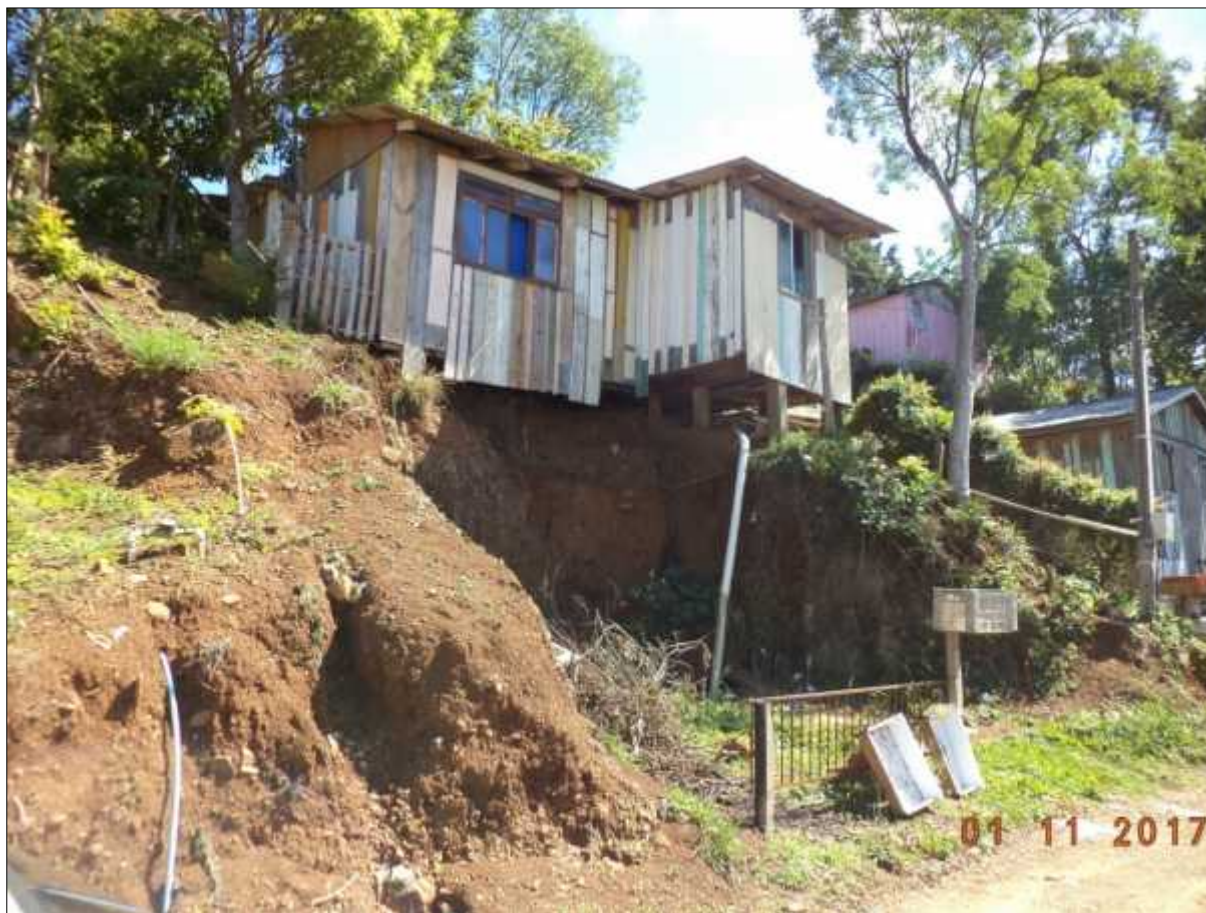
Figura 51 - Residência em área de risco, ponto RG12, localizada no bairro N. Sra. Aparecida.

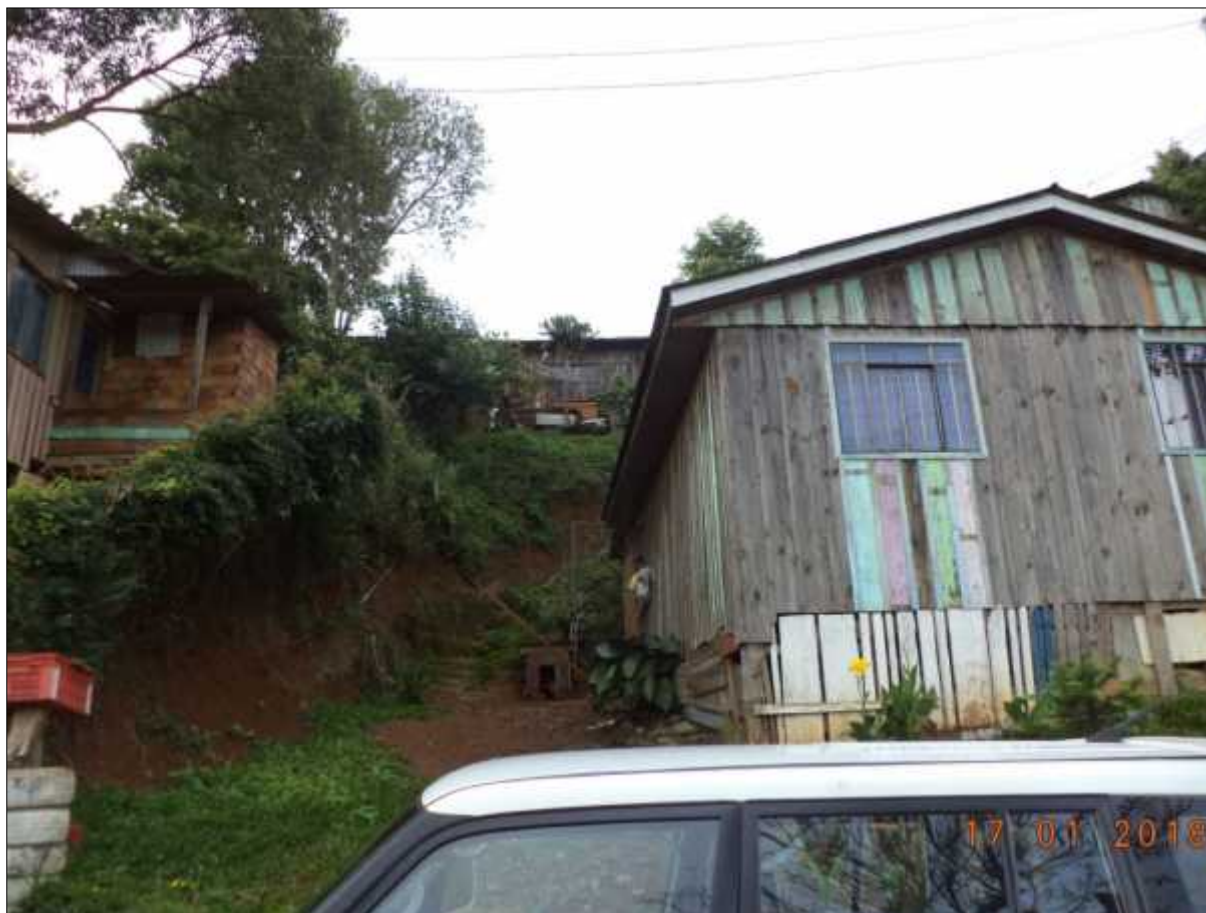
A segunda situação localiza-se ao lado da primeira, no ponto RG13. Esta casa foi construída em frente a um talude de corte, que também não apresenta nenhuma forma de contenção. Na parte superior daquele, existe uma residência que se encontra muito próxima da crista da encosta. Além desta construção, há muito lixo disposto ali (Figura 52). Todos esses fatores intensificam os processos erosivos. Esse local também foi caracterizado como risco muito alto.

Figura 52 - Residência em área de risco, ponto RG13, localizada no bairro N. Sra. Aparecida.

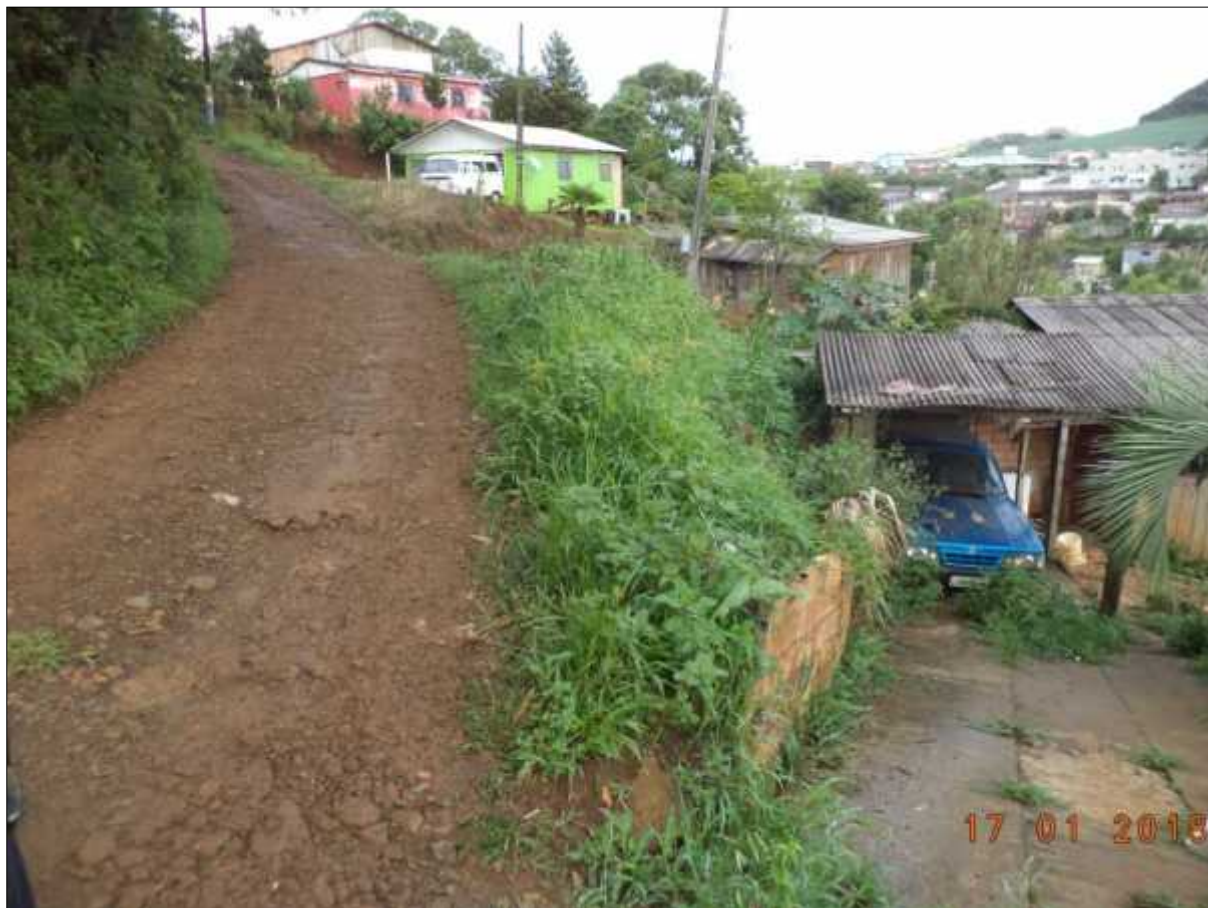
Figura 53 - Vê-se ao lado direito da foto duas casas construídas ao lado de um corte feito no talude da estrada, ponto RG14. Esta é a responsável por direcionar a água da chuva para essas duas residências.

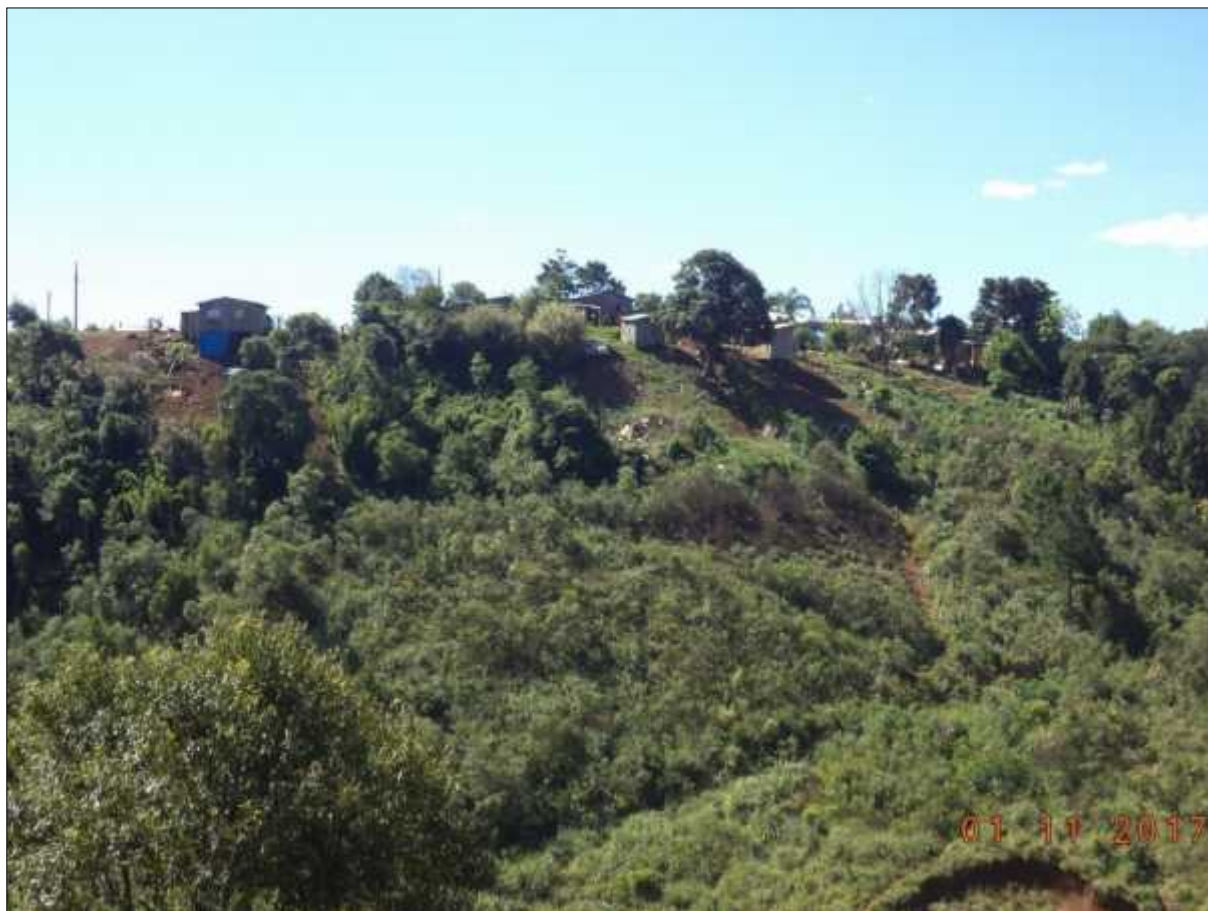
Figura 54 - Área de risco presente no bairro São Miguel, ponto RG15

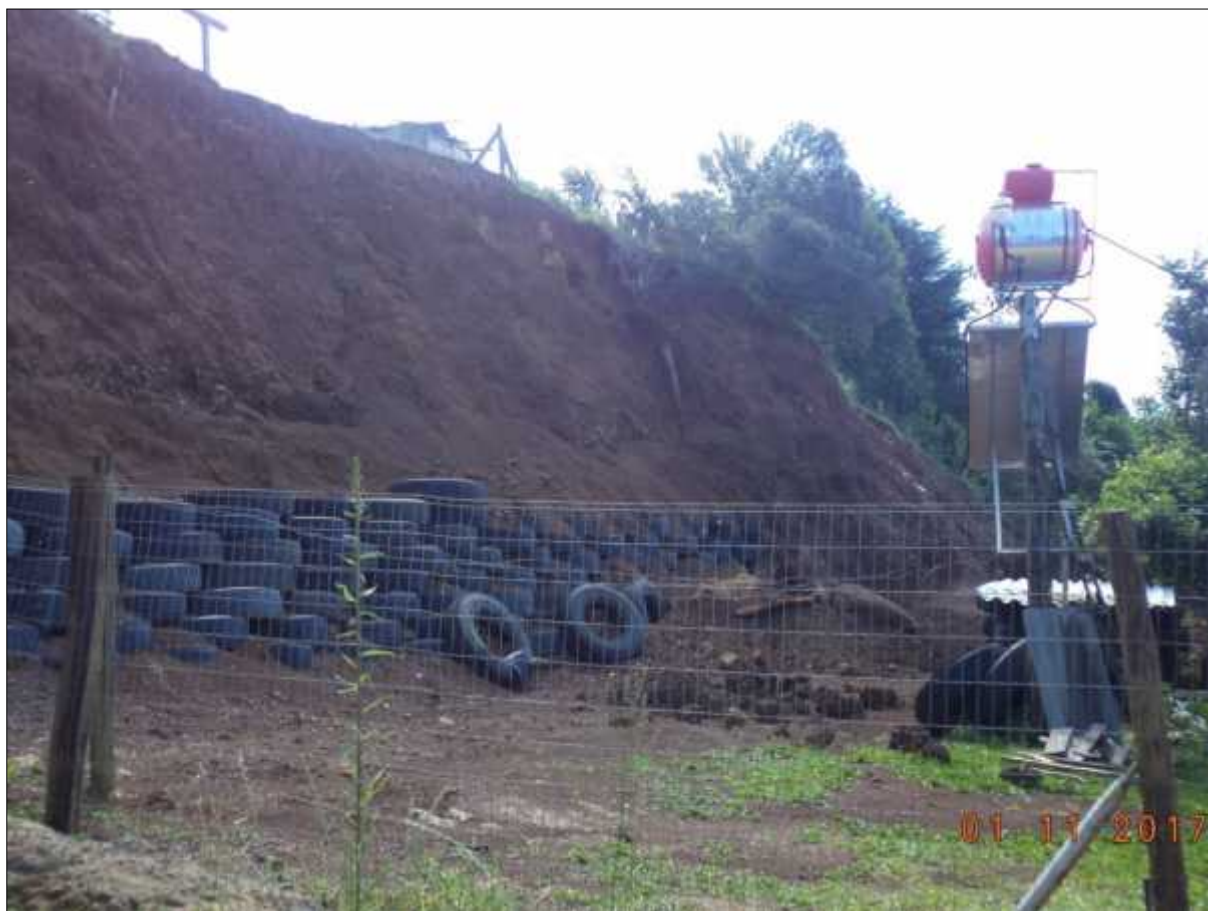
Figura 56 - Muro de contenção rompido localizado em área de risco, no ponto RG16 no bairro São Miguel.

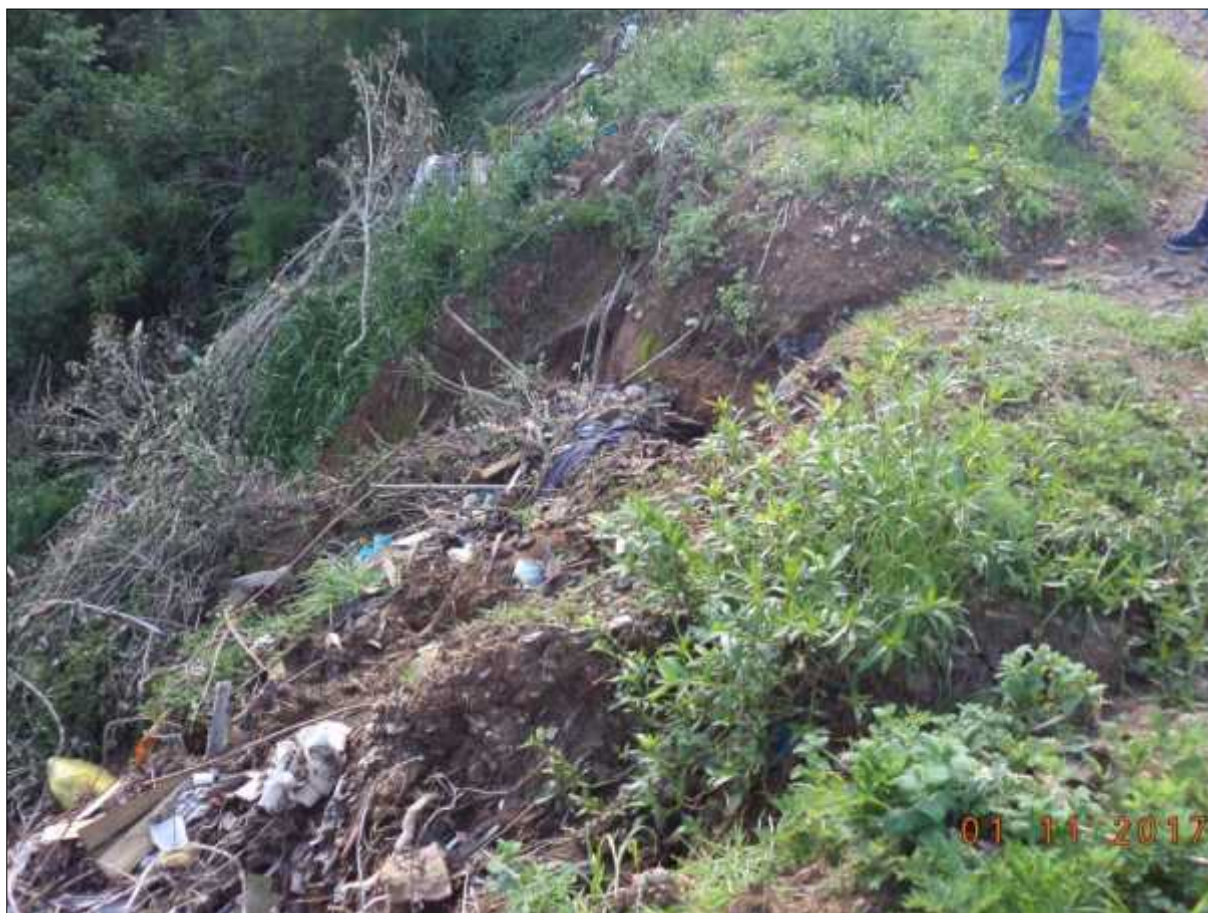
Figura 58 - Área de risco encontrada na rua Lodovico Salagna, ponto RG17. Vê-se os sulcos sendo formados na encosta e o acúmulo de lixo

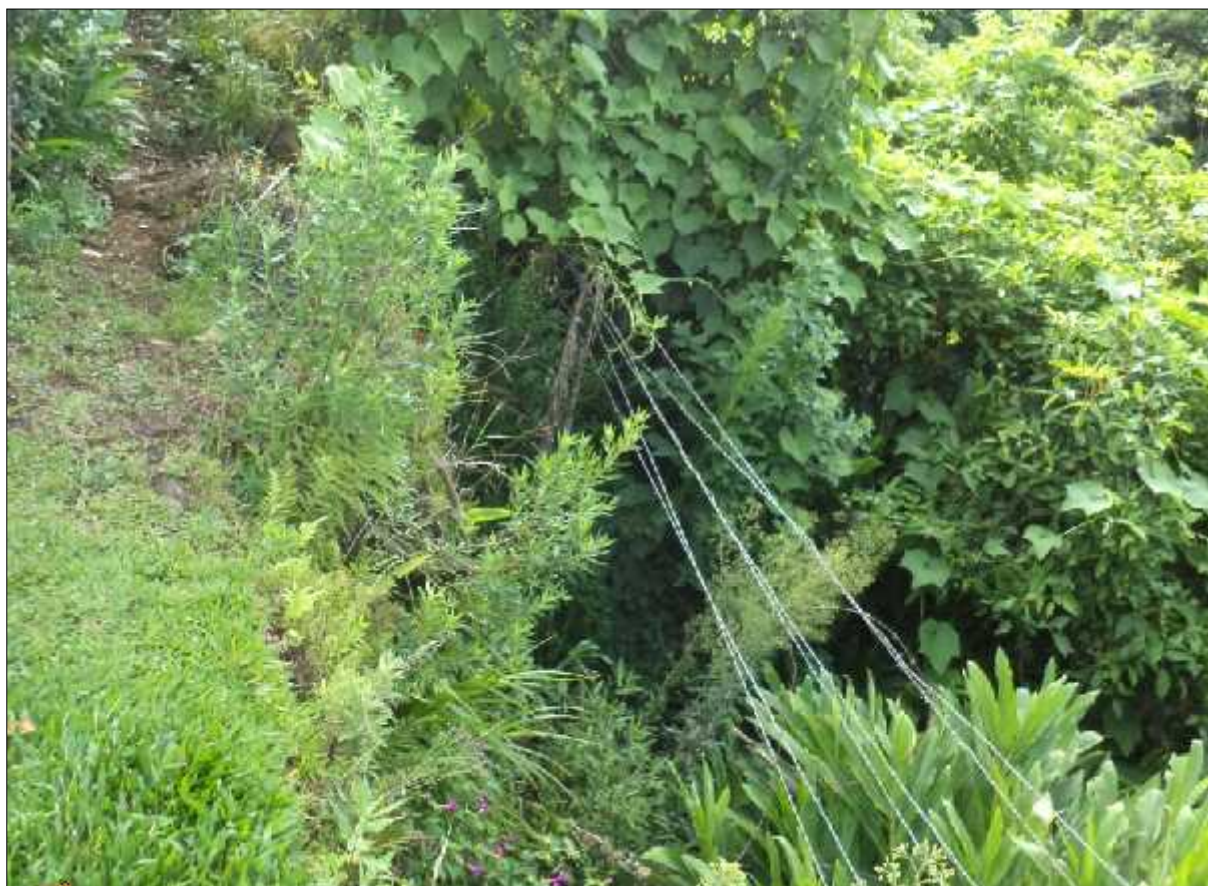
Figura 59 - Encosta erodida e com alta declividade localizada no ponto RG18. Este ponto, antigamente, era uma via de rolamento. Os processos erosivos foram tão intensos que a rua desmoronou.

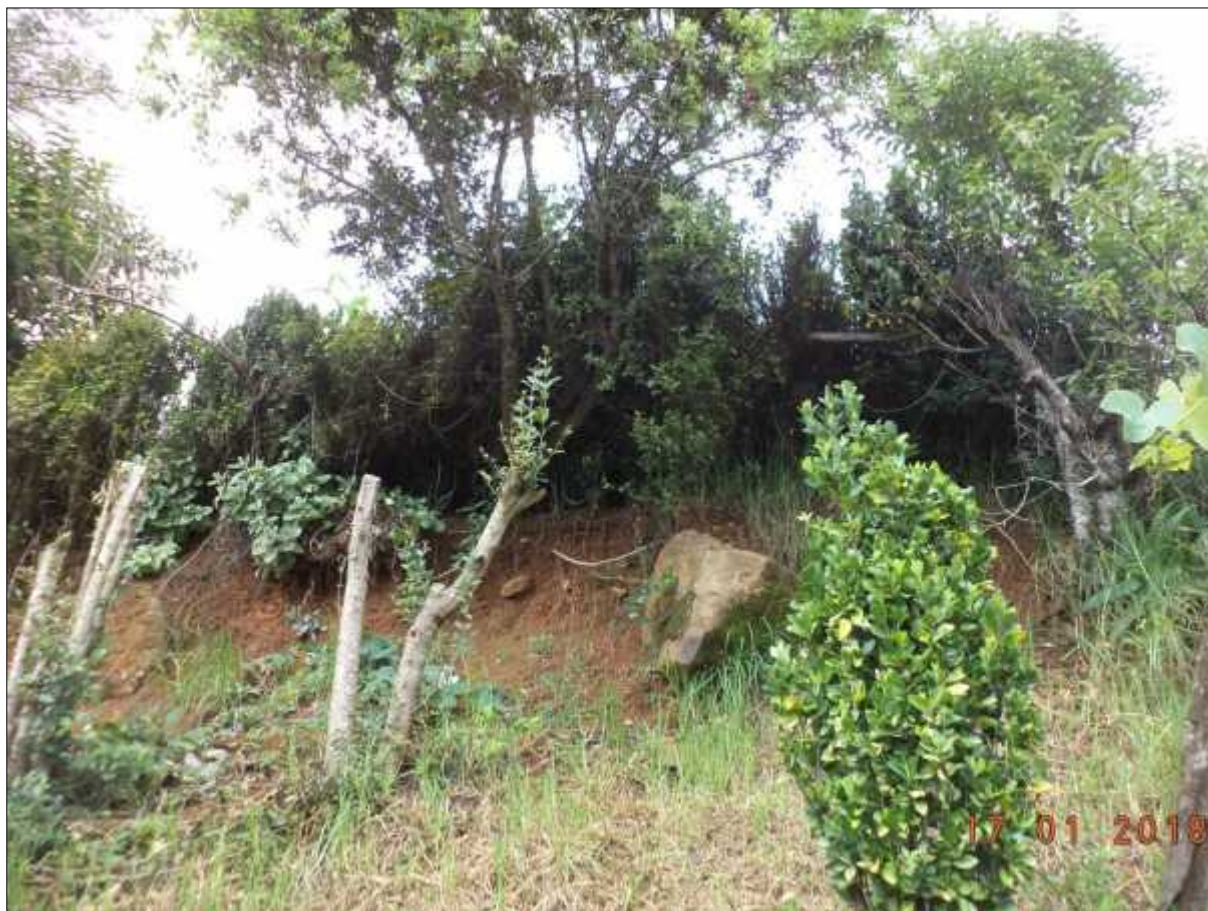
Figura 61 - Bloco de rocha instável localizado no ponto RG20

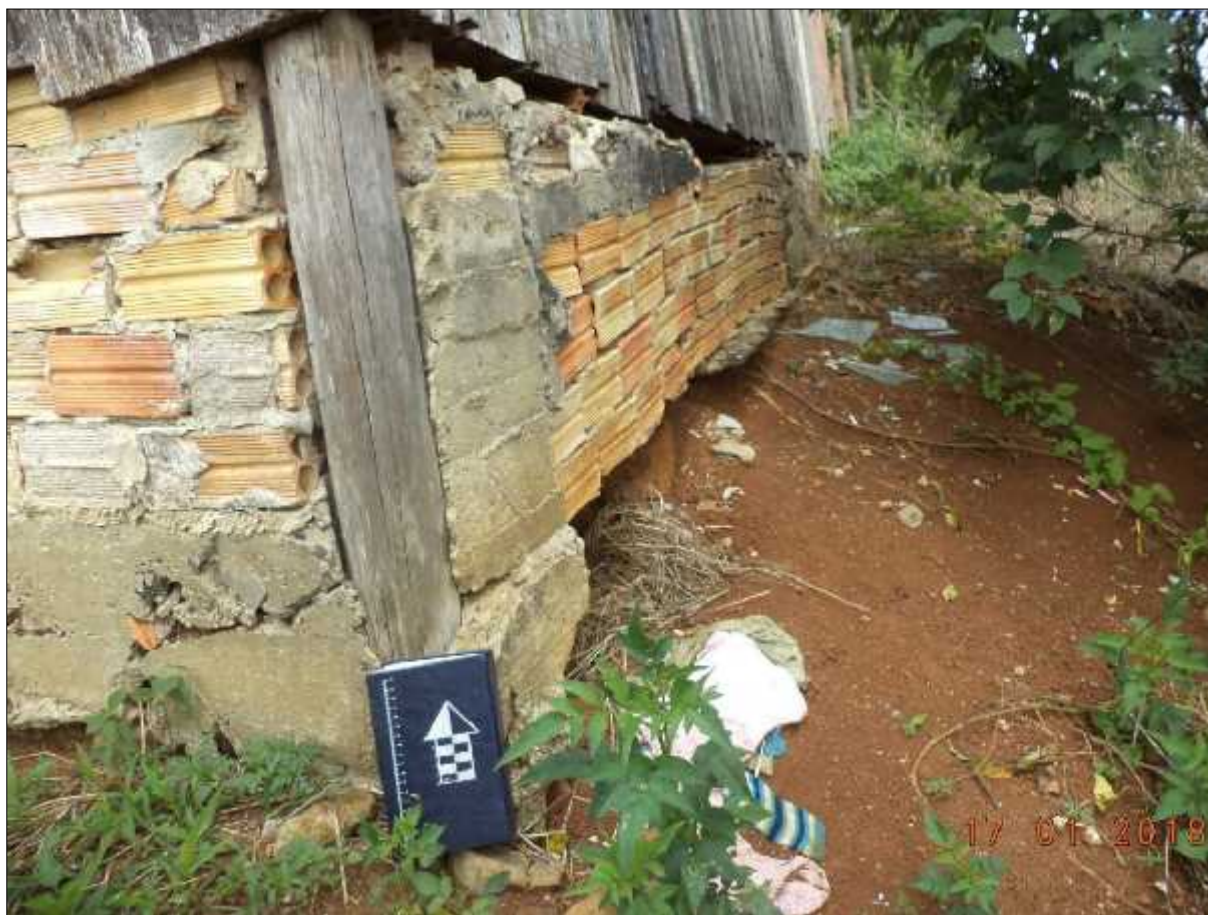
Figura 62 - Construção localizada no ponto RG21. Vê-se que o solo foi erodido em baixo dela, sua parede está rachada e embarrigada

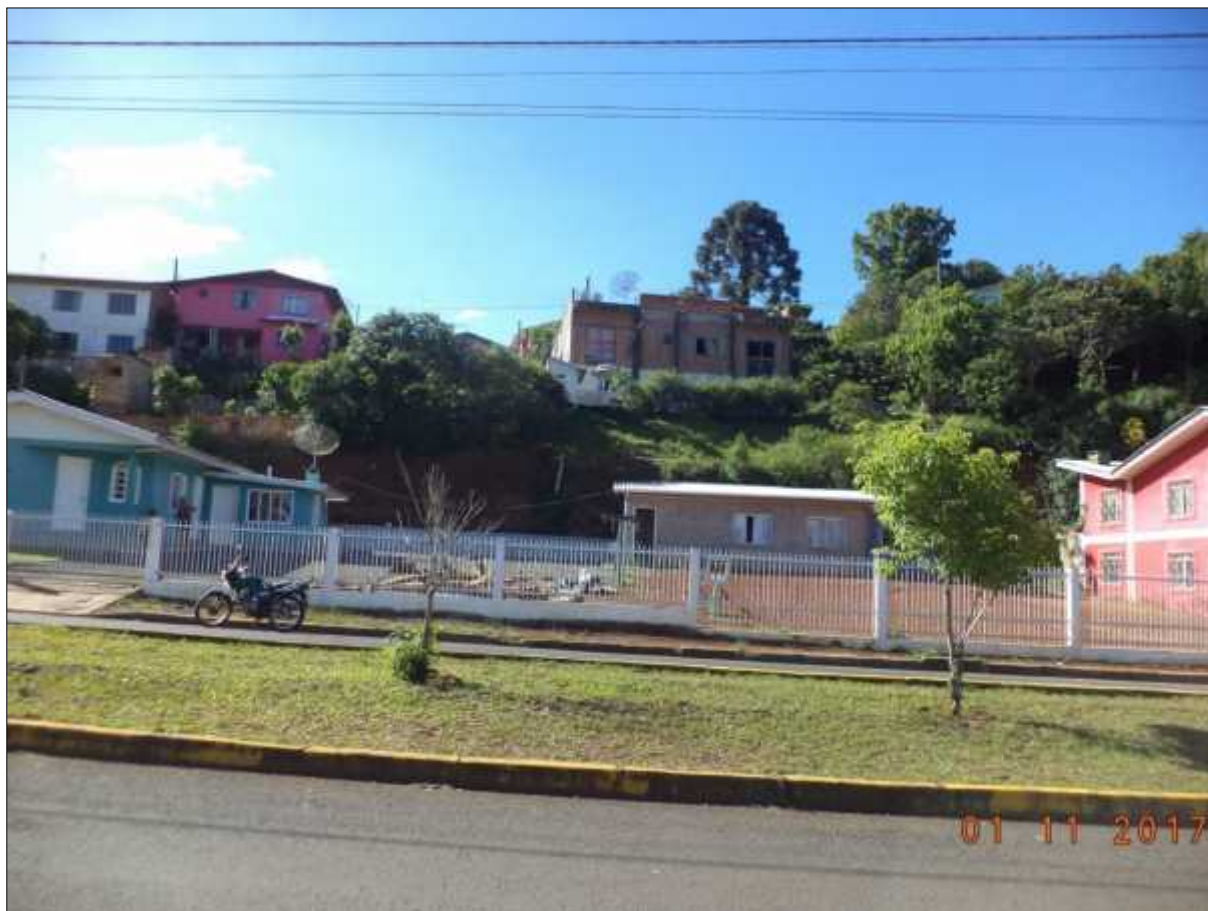
Figura 64 - Área de risco encontrada no bairro Santo Antônio

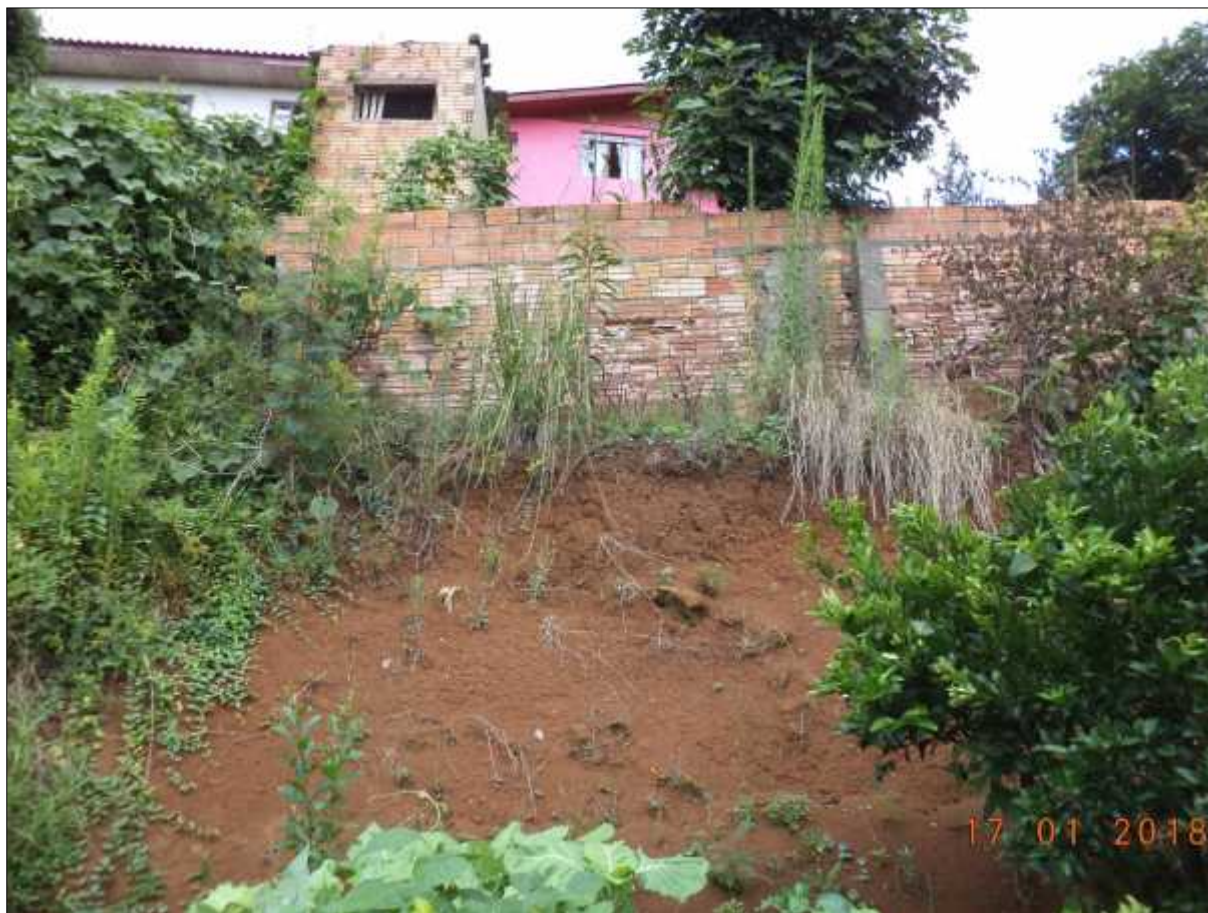
Figura 65 - Muro localizado no ponto RG22.

A distância da moradia ao topo ou à base de taludes e aterros é crucial para a determinação de risco a que ela está sujeita. De acordo com Augusto Filho (2001), os materiais mobilizados percorrem aproximadamente 70% da altura dos taludes (0,7:1). Já a Defesa Civil do Estado de São Paulo tem considerado a largura da faixa de segurança da ordem de uma vez a altura do talude (1:1). Portanto, é recomendado que as residências respeitem essa distância de segurança, afim de se evitar acidentes.

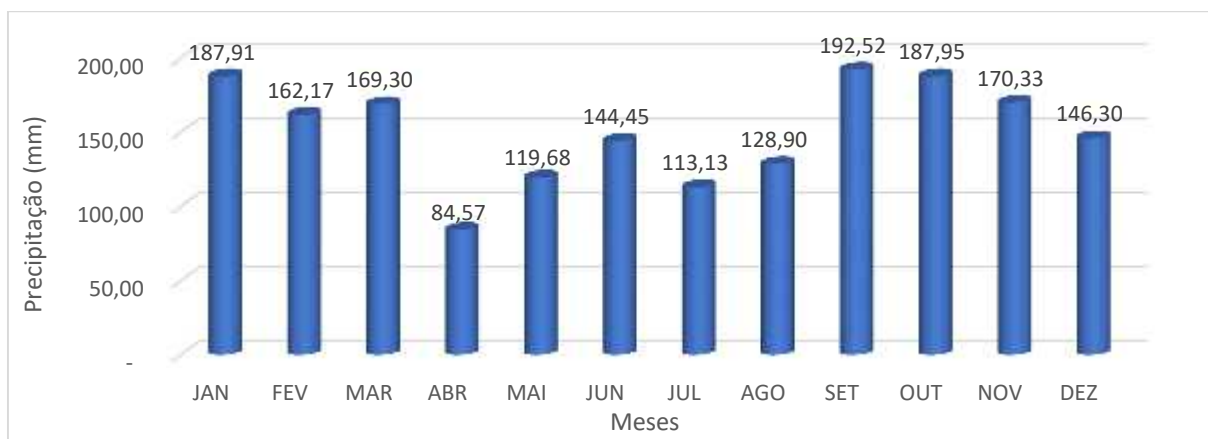
Figura 83 - Precipitação média mensal estimada do município de Fraiburgo.

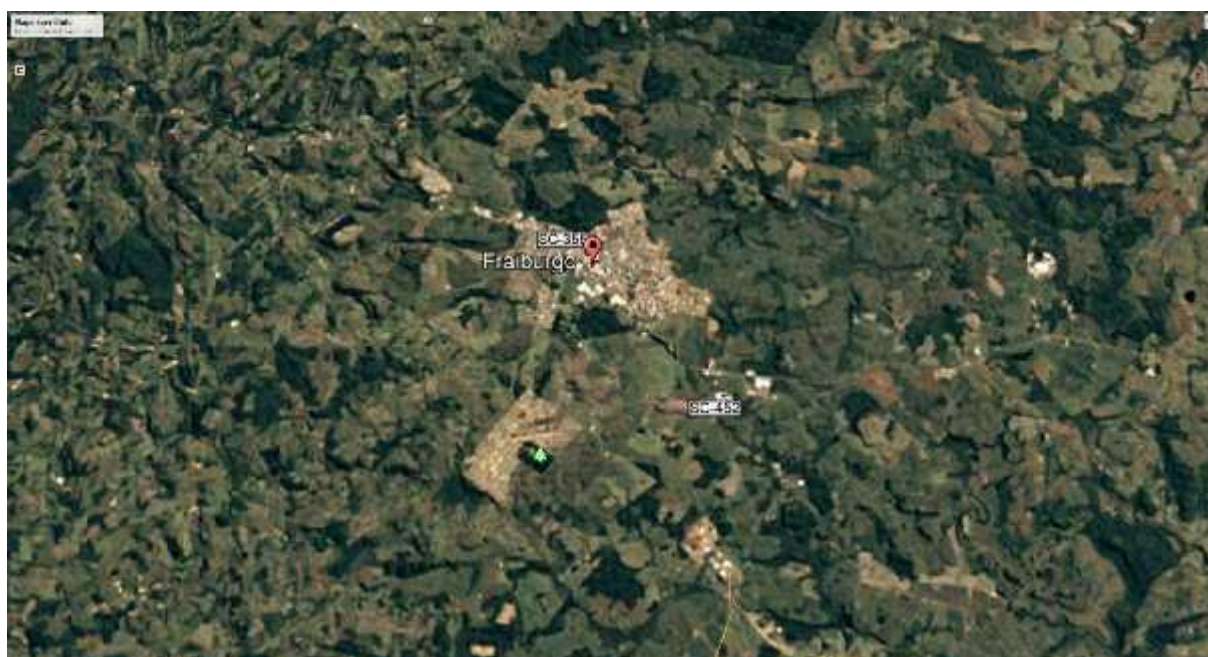
Figura 112 - Fraiburgo em 2004.

Em 2004, visualizamos o aumento do perímetro dos bairros implantados nas décadas anteriores, como no São Miguel, Liberata, São Sebastião e Das Nações, caracterizando assim somente a expansão das áreas já ocupadas.

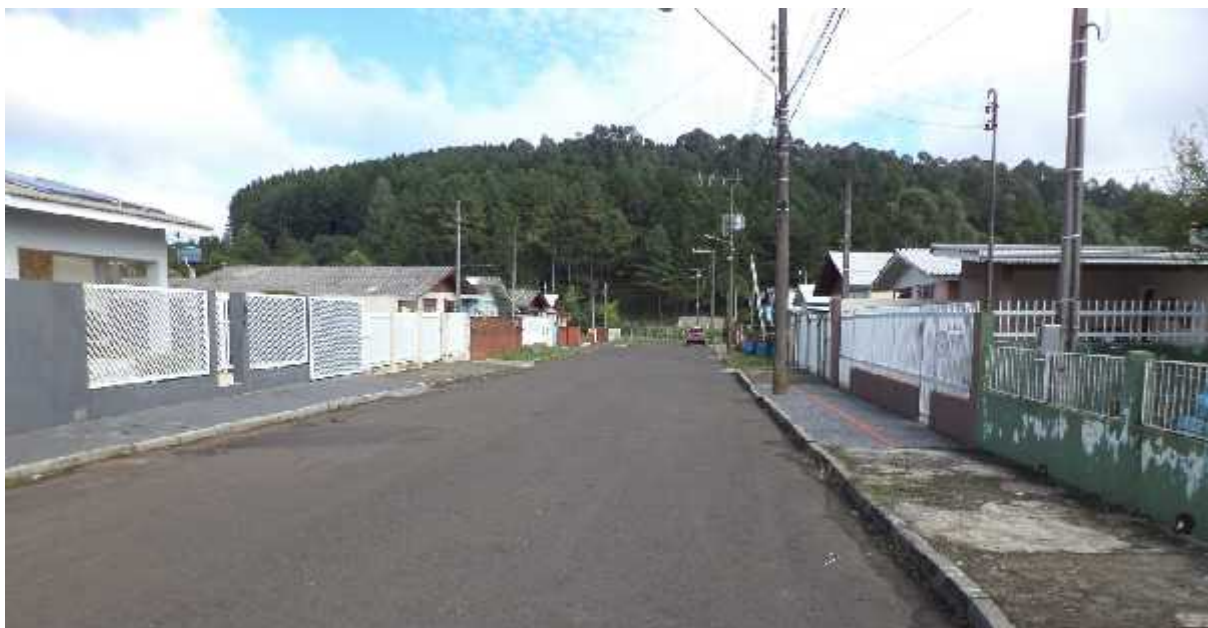
Figura 167 - Rua Maranhão, Bela Vista.

O bairro Bela Vista é caracterizado por edificações residenciais (Figura 167), com gabarito médio de dois pavimentos, as edificações são mistas ou em alvenaria, com recuos frontais médios de três metros.

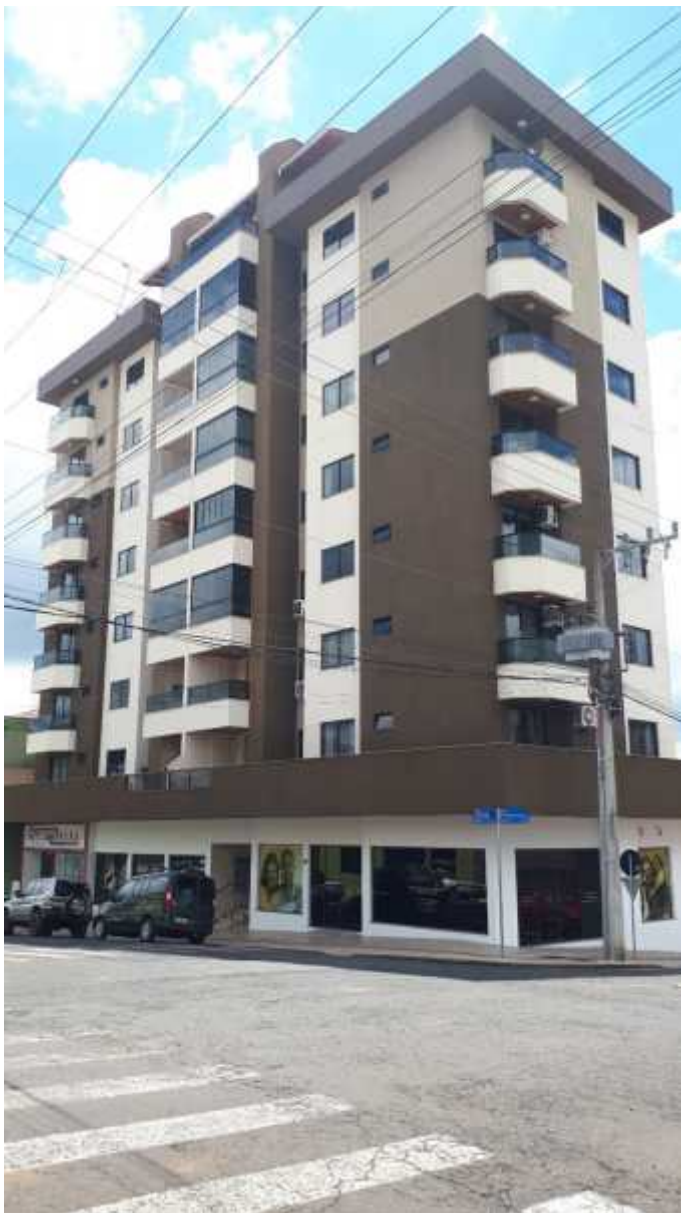
Figura 174 - Edifício na Rua Padre Biagio Simonetti, Centro.

O bairro Centro é um dos maiores de Fraiburgo, ele abrange os dois lados da rodovia SC-355 (Figura 168 a Figura 173), as edificações neste são mistas ou em alvenaria, onde o gabarito médio é de quatros pavimentos, havendo edifício com gabarito superior de oito pavimentos (Figura 174), o recuo frontal das edificações já consolidadas é zero e nas mais recentes observamos recuos maiores de entorno de 2,5m em média. Muitos edifícios apresentam em seus recuos frontais, estacionamentos, principalmente nas vias Nereu Ramos (Figura 175) e Padre Biagio Simonetti.

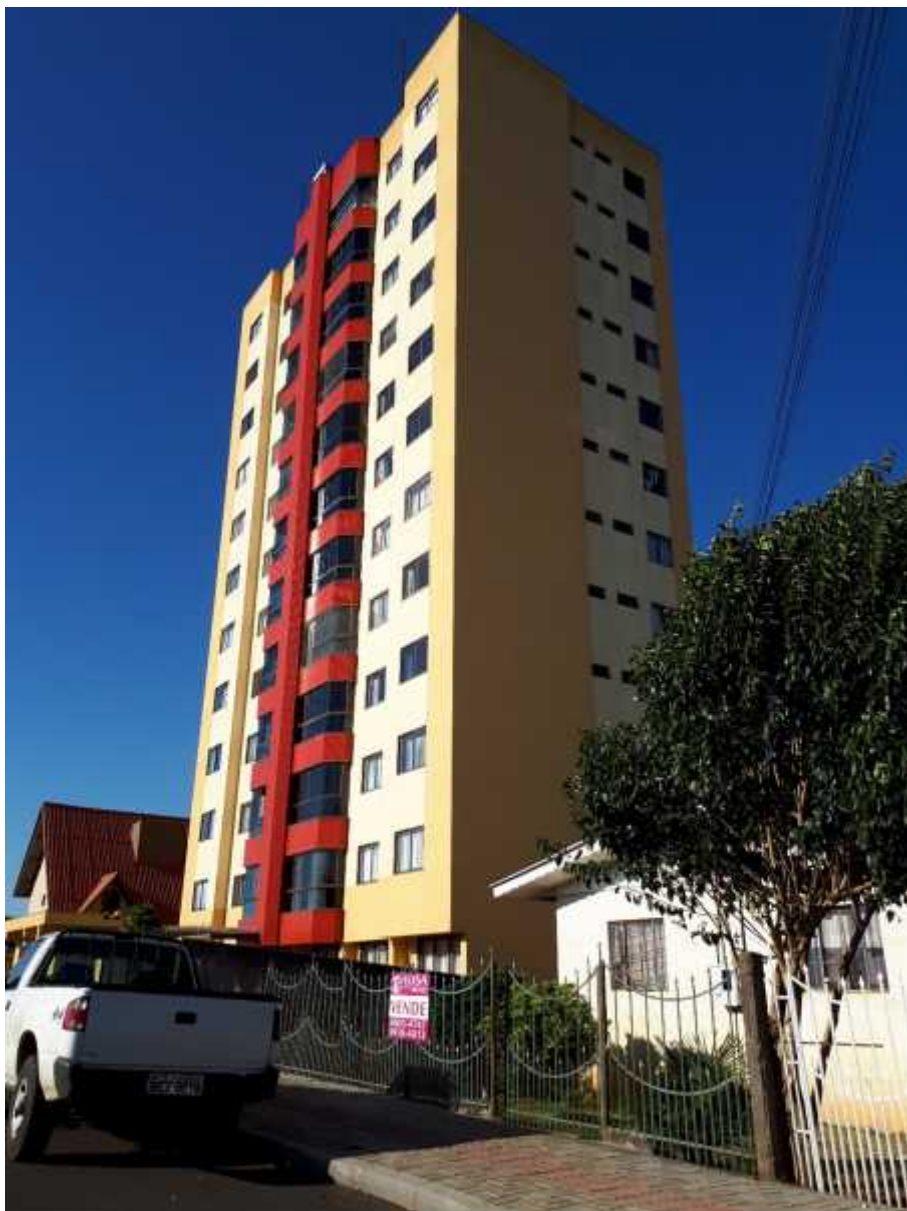
Figura 176 - Edifício na Idamir Bogoni, Das Nações.

O bairro Das Nações, está voltado aos usos residencial e educacional(Figura 177), suas edificações são em média de três pavimentos, porém encontramos edifícios com mais dimensões (Figura 176). As construções observadas deste bairro, são construídas em alvenaria, os recuos frontais variam conforme a região do bairro, mais em média são de três metros (Figura 178).

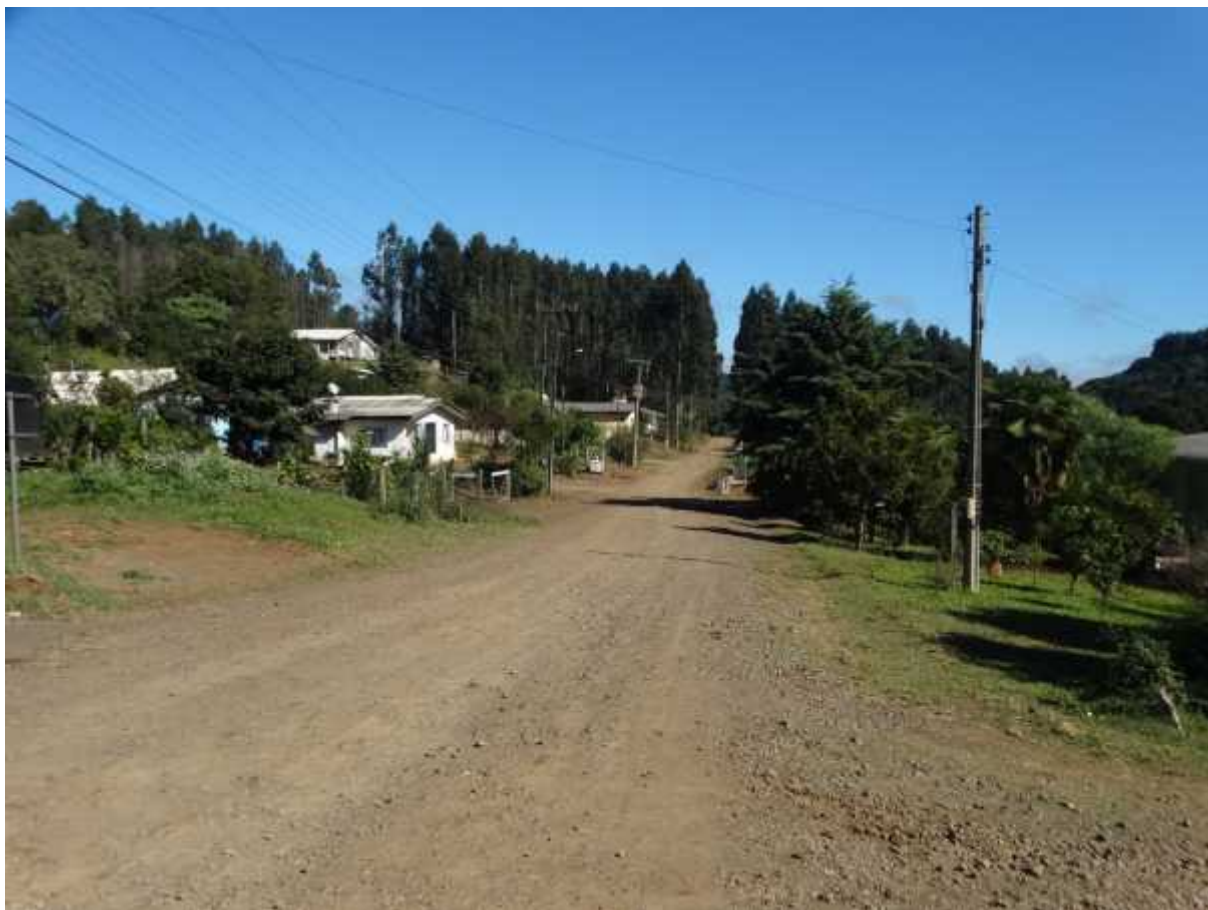
Figura 179 - Rua sem denominação, Dez de Novembro.

O bairro Dez de Novembro, localiza-se ao oeste de Fraiburgo, as edificações ali possuem usos diversificados, elas são constituídas de materiais mistos ou em alvenaria, com relação ao gabarito apresentam em média dois pavimentos, os recuos frontais são diferenciados não havendo um padrão(Figura 179).

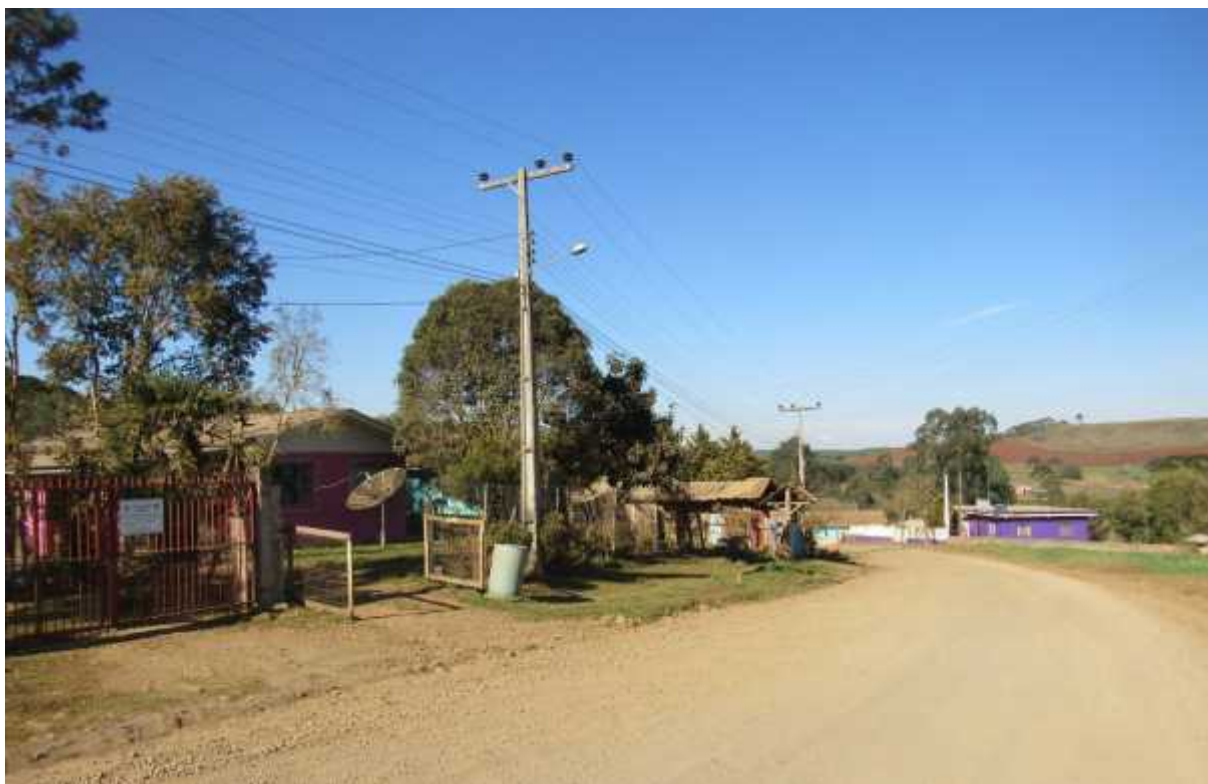
Figura 180 - Rua Fugi, Faxinal do Carvalhos.

O bairro Faxinal dos Carvalhos é o mais distante do centro urbano, suas edificações são residenciais, com gabarito médio de um pavimento, as construções são mistas, os recuos frontais das edificações consolidadas são em média de 1,5m (Figura 180). Em relação a infraestrutura o bairro não apresenta pavimentação nas vias e nem nos passeios.

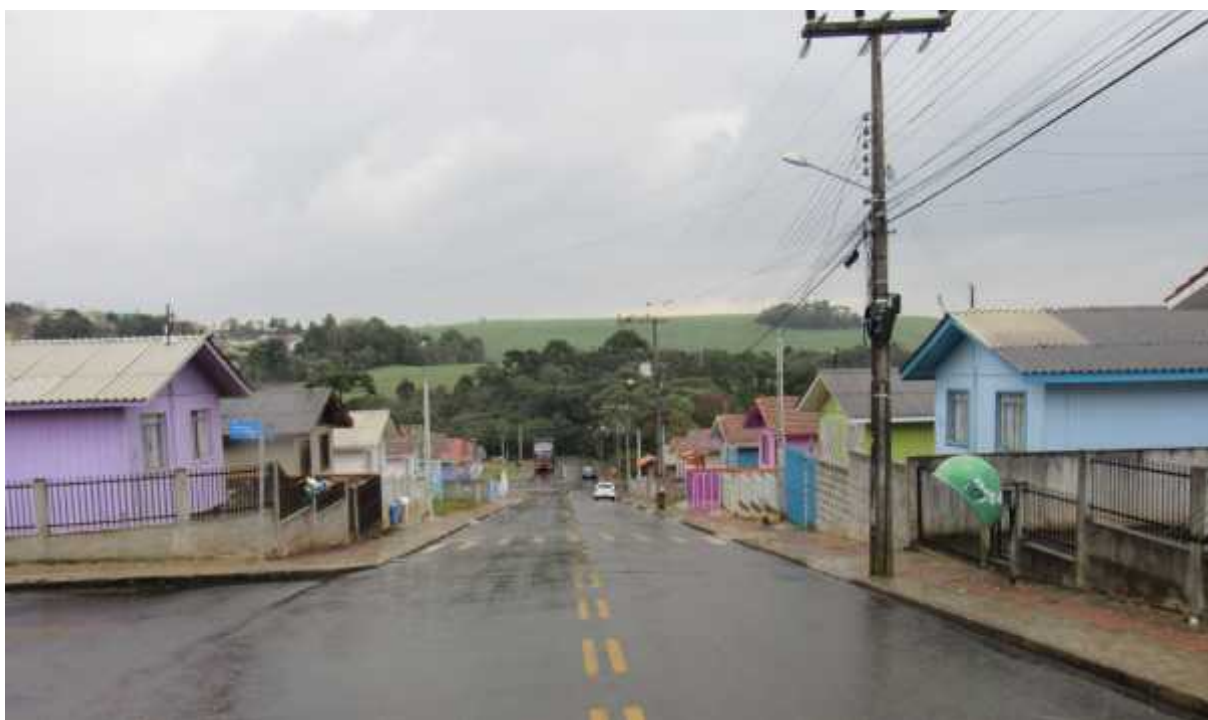
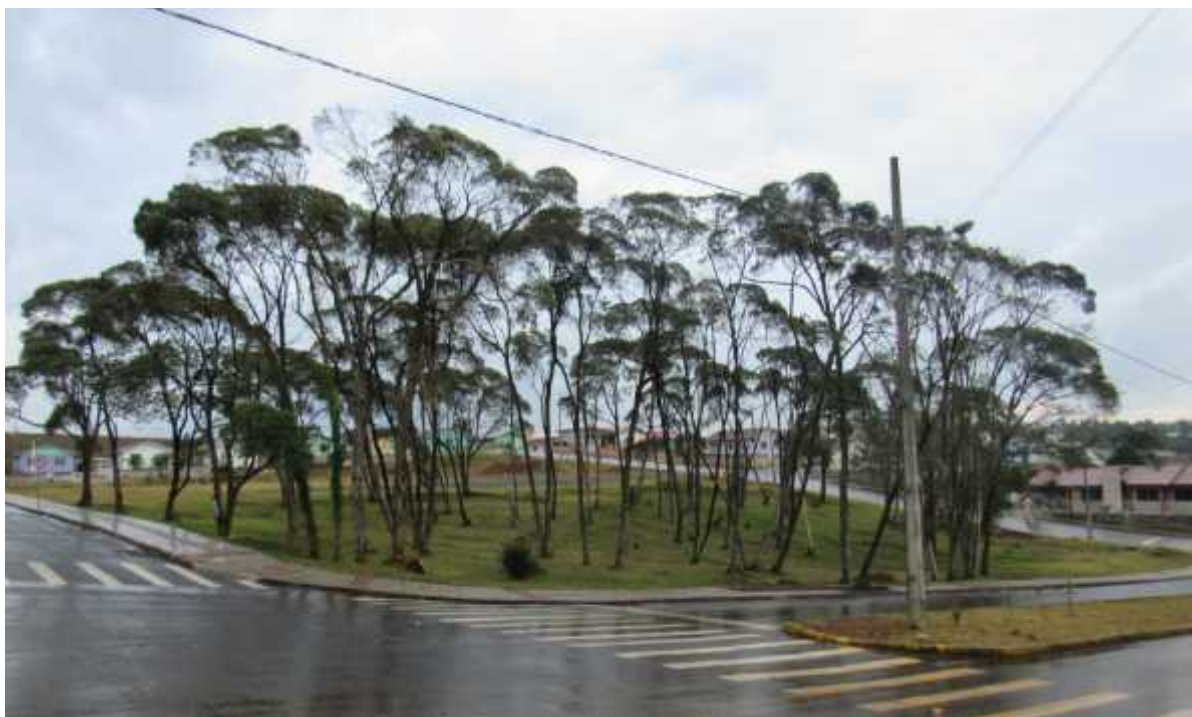
No bairro Fischer, encontramos dois perfis de ocupações diferenciados o industrial e de serviços em maior parcela do bairro e um ponto exclusivamente residencial. No industrial e de serviços, as edificações são compostas por barracões de grandes dimensões, instalados em grandes glebas. Já parte residencial as construções são mistas, com média de pavimento, os recuos frontais são em média de três metros, as vias e passeios possuem boas dimensões(Figura 182 e Figura 183).
