# Plano Diretor

## Fraiburgo

### Leitura Técnica

## Revisão do Plano Diretor

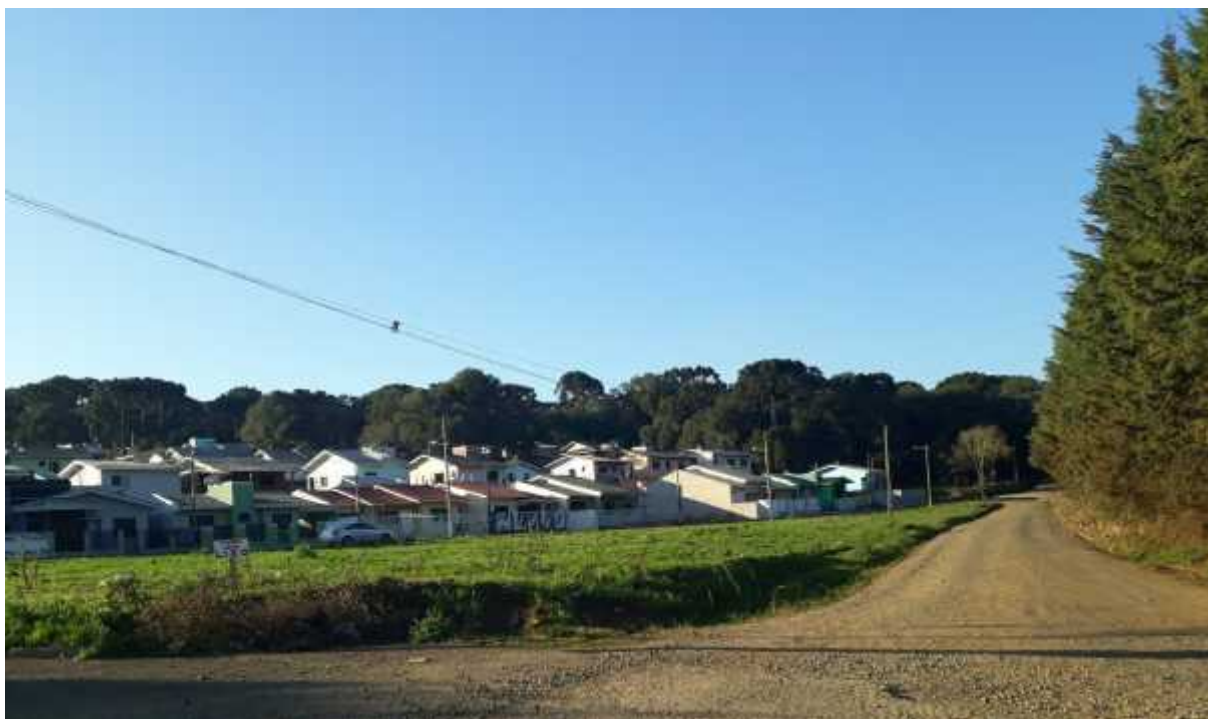
Figura 184 - Rua Equador, Jardim América.

Ao Leste, nos deparamos com Jardim América, um dos bairros mais adensados de Fraiburgo, ali as edificações são de no máximo dois pavimentos, com construções mistas ou em alvenaria, os recuos frontais, variam conforme a idade das edificações, sendo em média de 2,5m (Figura 184 e Figura 186).

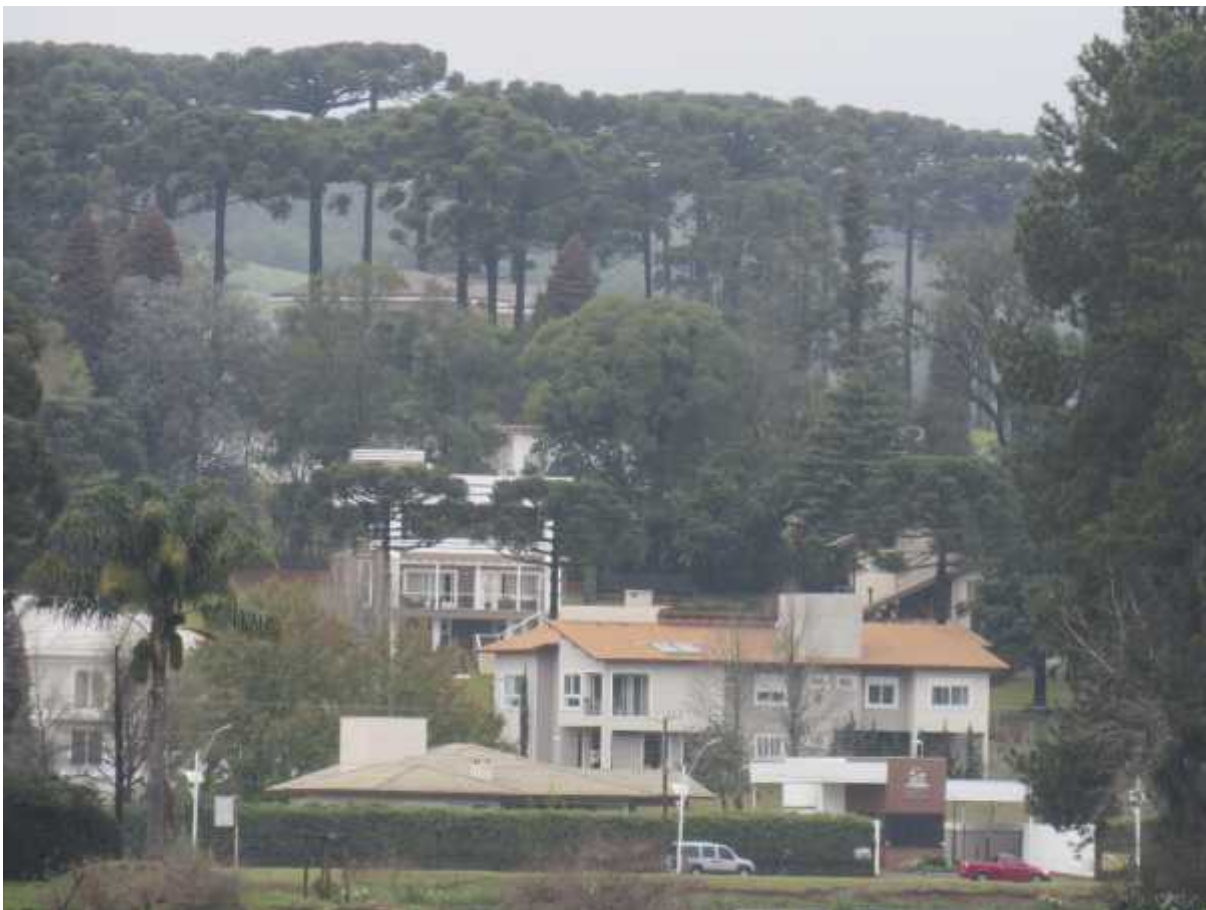
Figura 186 - Rua Osvaldo Cruz, Jardim das Araucárias.

No Jardim das Araucárias, nos deparamos com condomínios fechados de alto padrão construtivo, onde as edificações possuem em média três pavimentos (Figura 186). No restante do bairro encontramos edificações de cunho educacional ou de

serviços, os quais possuem gabarito médio de três pavimentos também, sendo construídas em alvenaria e com recuos frontais diferenciados em conformidade com as vias em que estão inseridos. Além de tudo isso, o bairro é um dos mais arborizados de Fraiburgo.

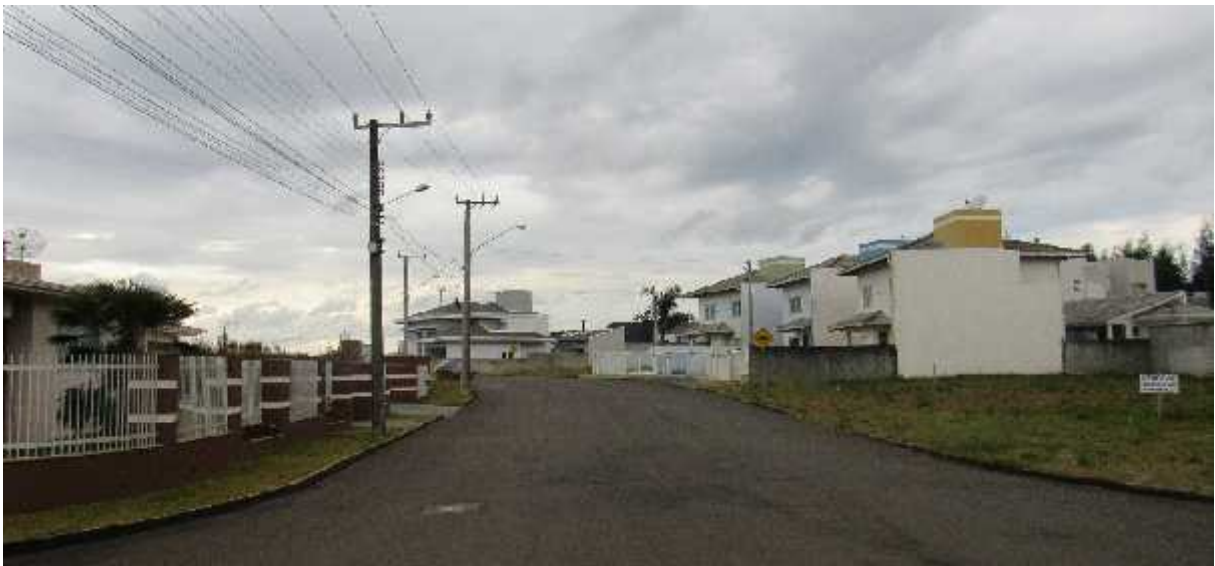
Figura 188 - Rua Doze de Outubro, Jardim das Hortênsias.

No bairro Jardim das Hortênsias, as edificações também apresentam alto padrão construtivo (Figura 188), possuindo em média três pavimentos, porém encontramos na Avenida Beira Lago edifícios com maiores dimensões. Além de ocupações de cunho residencial, encontramos as outras ocupações importantes ao município, como o Batalhão da Polícia Militar, o hotel Renar, CREAS (Figura 187), dentre outros.

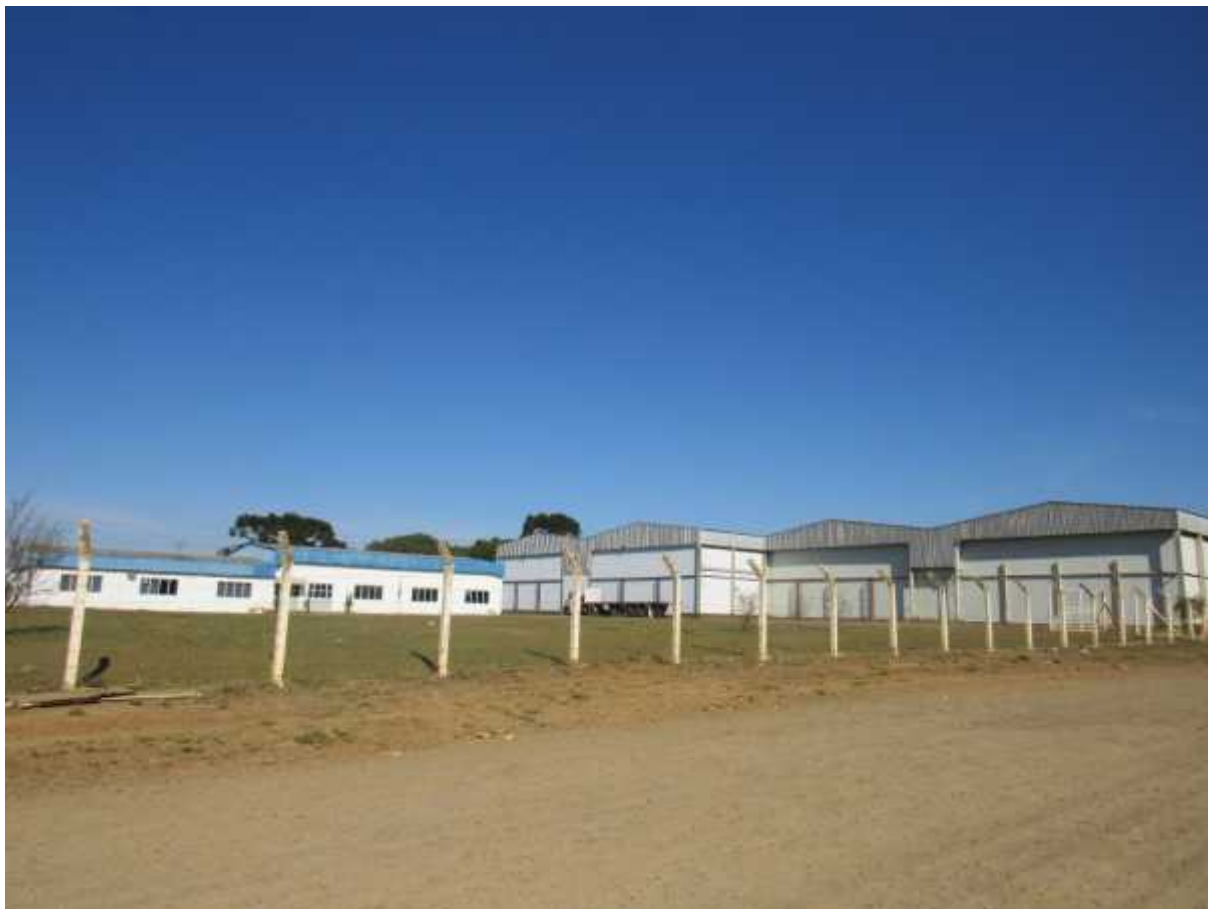
Figura 189 - Edificações industriais, Avenida Guenerino Agostini, Liberata.

No bairro Liberata, observamos perfis ocupacionais diferenciados, sendo eles de cunho residencial e industrial, as indústrias estão inseridas em grandes glebas (Figura 189), cujas edificações apresentam amplas dimensões, já as áreas residenciais são construções mistas ou em alvenaria, com no máximo dois pavimentos e recuos frontais médio de três metros.

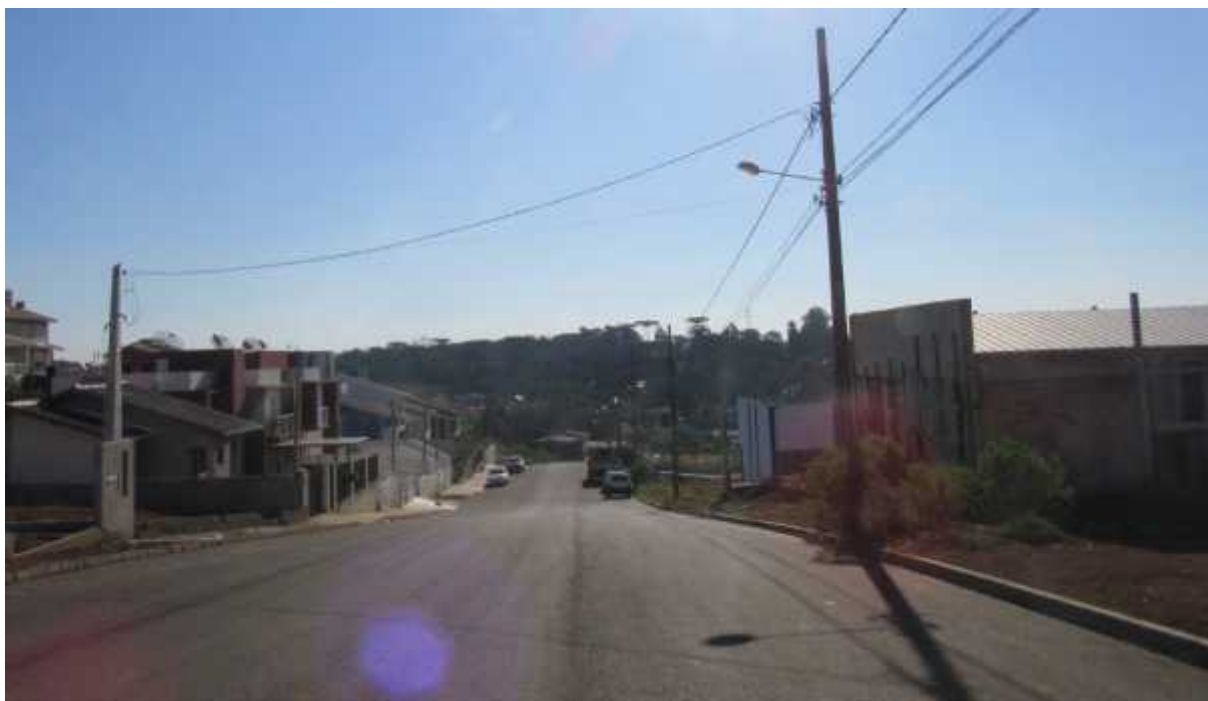
Figura 190 - Rua Carlos Alberto Schweitzer, Portal.

O bairro Portal está inserido no sentido Leste de Fraiburgo, suas ocupações são recentes, possuem cunho residencial no interior do bairro (Figura 190), sendo as construções em alvenaria, com média de dois pavimentos e recuos frontais de três metros. Já no trecho do bairro que abrange a SC-355, são encontradas edificações educacionais e de serviços (Figura 191 e Figura 192), as quais são construídas em alvenaria, com média de quatro pavimentos, além disso, os recuos frontais são semelhantes das regiões residenciais do bairro.

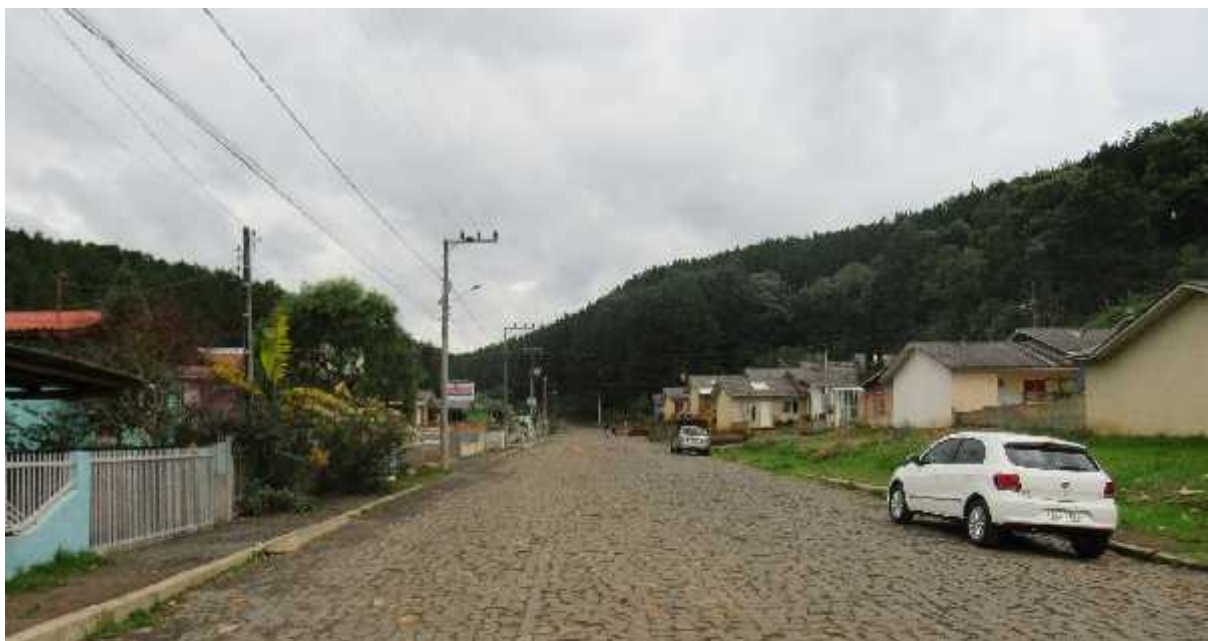
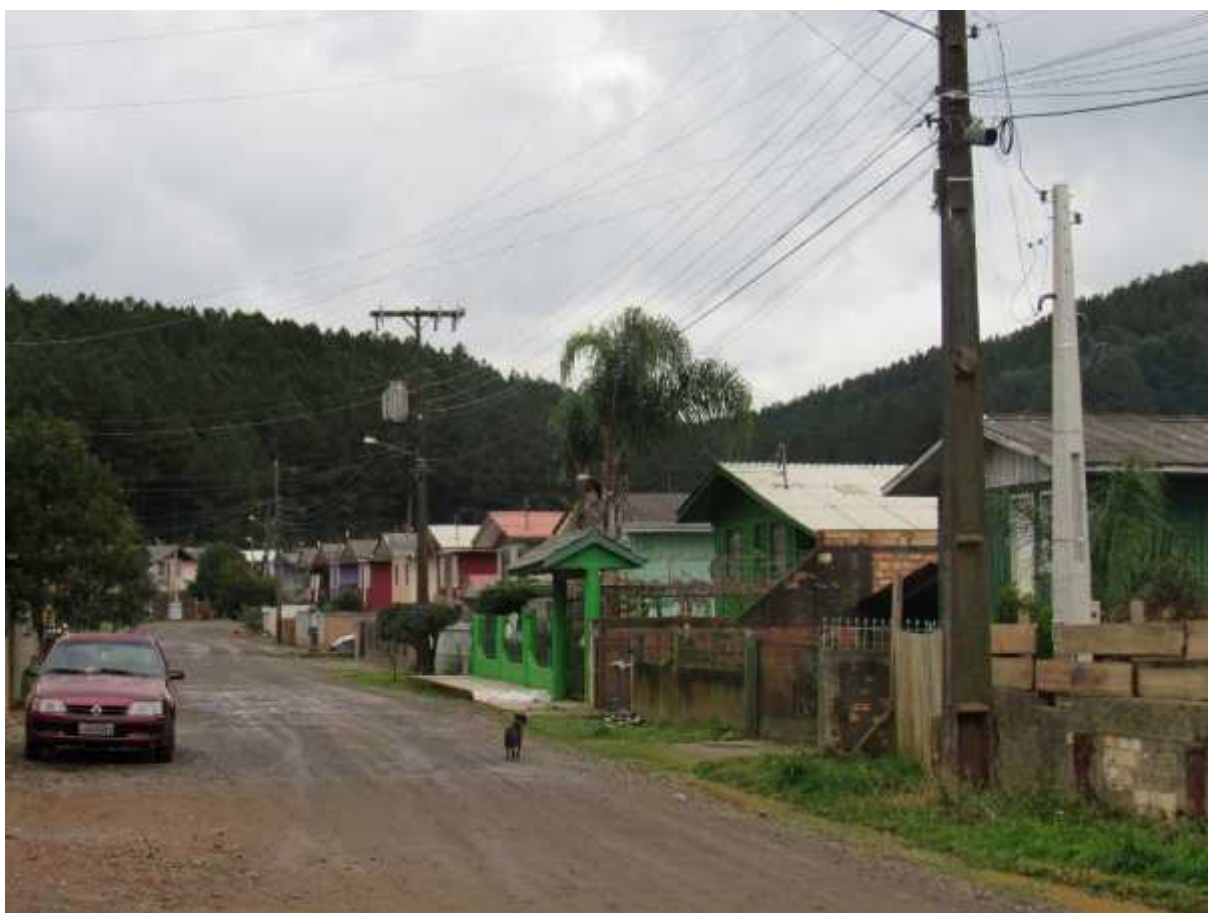
Ao Oeste temos o bairro Roland Mayer (Figura 193 e Figura 194), conhecido popularmente como Vila Nova, neste as ocupações são residências, sendo as edificações de no máximo dois pavimentos, constituídas de materiais mistos ou em alvenaria, os recuos frontais são em média de dois metros.

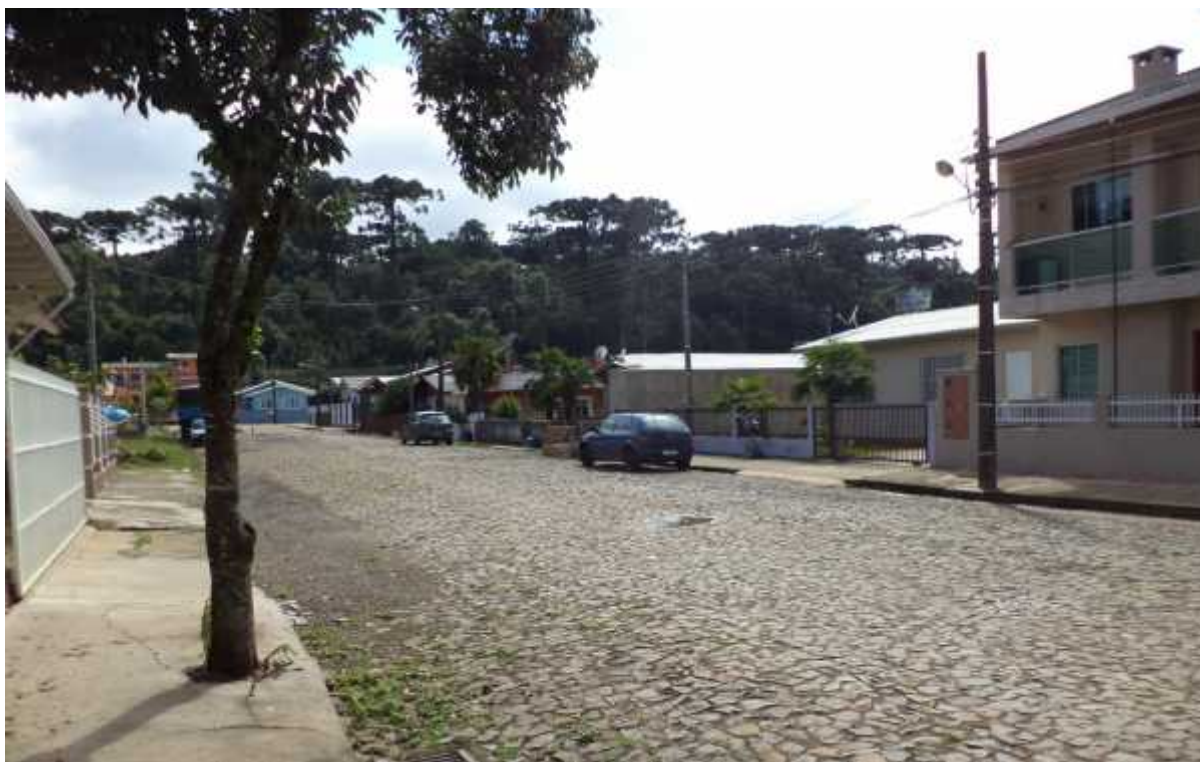
Figura 195 - Rua das Palmeiras, Santa Mônica.

Encontramos mais um bairro inserido entorno da SC-355, o Santa Mônica, o qual possui duas tipologias ocupacionais, entorno da rodovia as edificações apresentam no máximo quatro (Figura 195), as quais construídas em alvenaria e seus recuos frontais são variados, nesta via, também encontramos diferentes usos entre residencial, comercial e prestação de serviços. Já no interior do bairro (Figura 196), as edificações são predominantemente de cunho residencial, apresentando gabarito médio de dois pavimentos e constituídas por material mistos ou alvenaria, nesta parte do bairro os recuos médios são de dois metros.

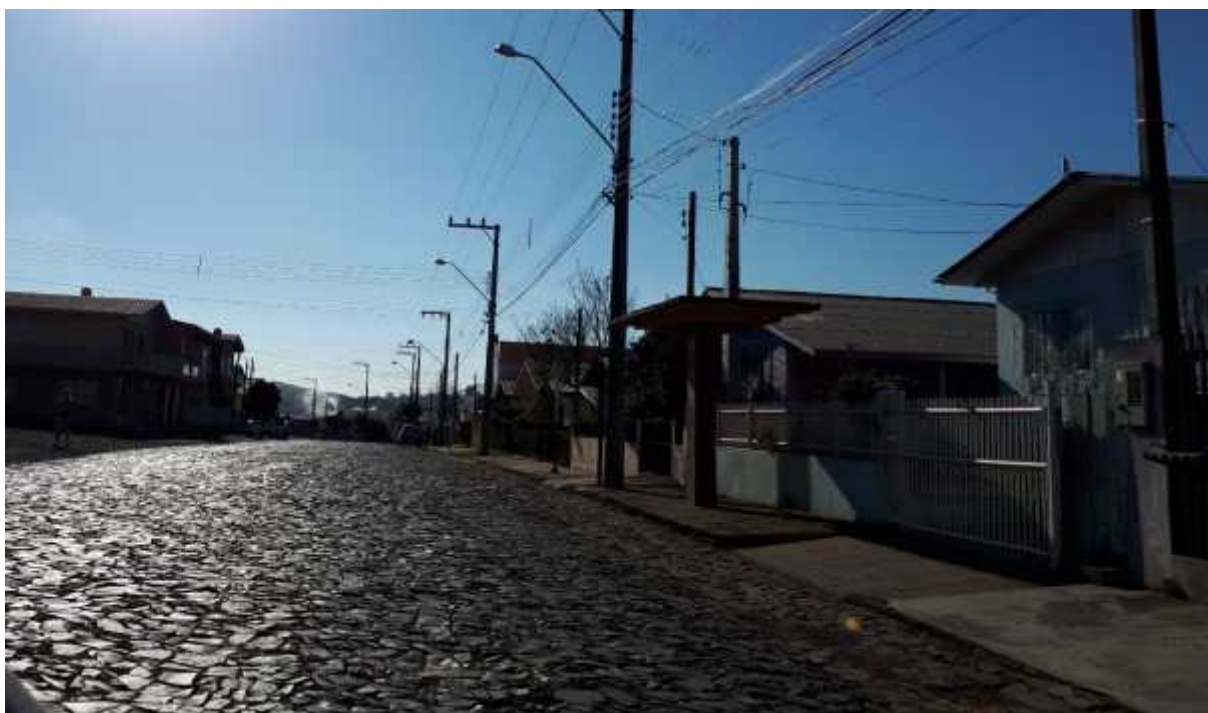
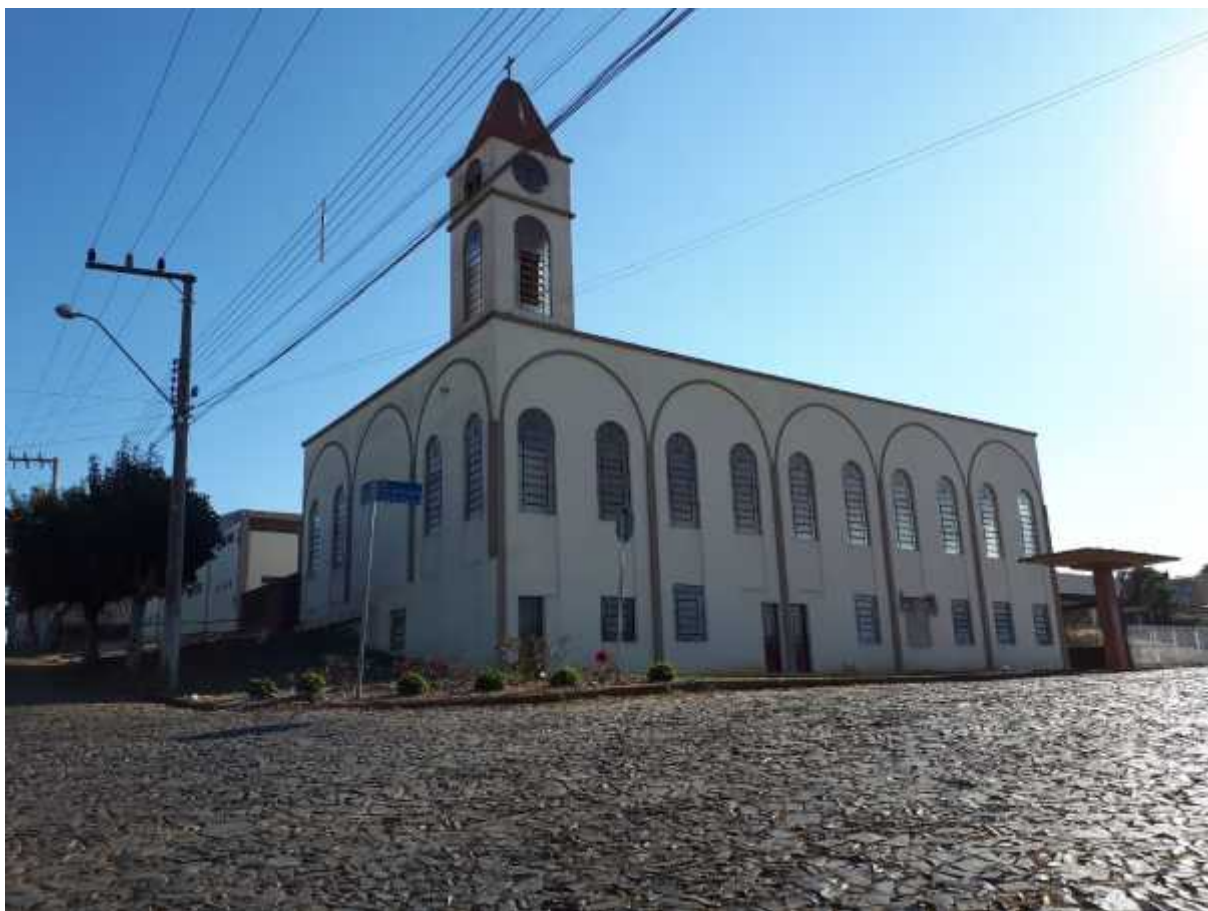
No sentido Sudeste de Fraiburgo está situado o bairro Santo Antônio (Figura 197 e Figura 198), ali as construções possuem em média dois pavimentos, são constituídas de materiais mistos ou em alvenaria, os recuos frontais médios são de três metros, mas variam conforme a região do bairro.

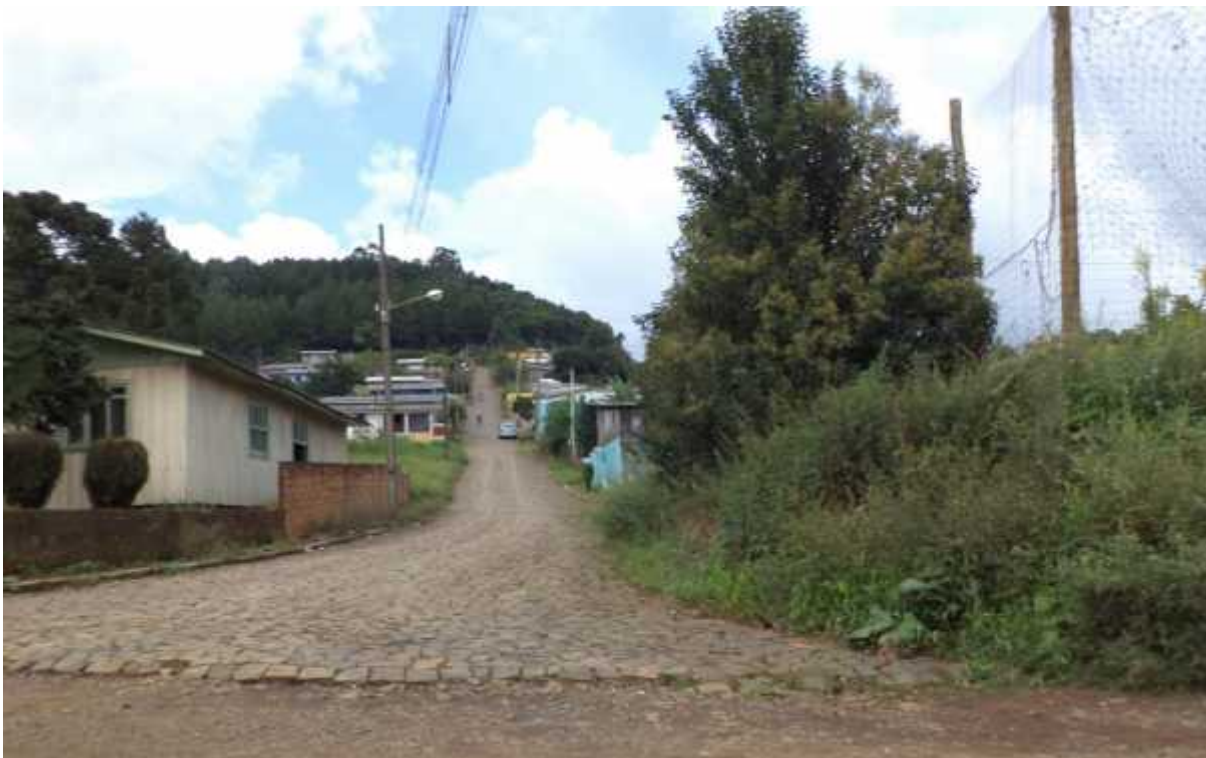
Figura 199 - Rua sem nome, São Cristóvão.

O bairro São Cristóvão (Figura 199), localiza-se ao Sul do município, suas ocupações possuem gabarito médio de dois pavimentos, as construções são em materiais mistos ou em alvenaria, com recuos frontais variados.

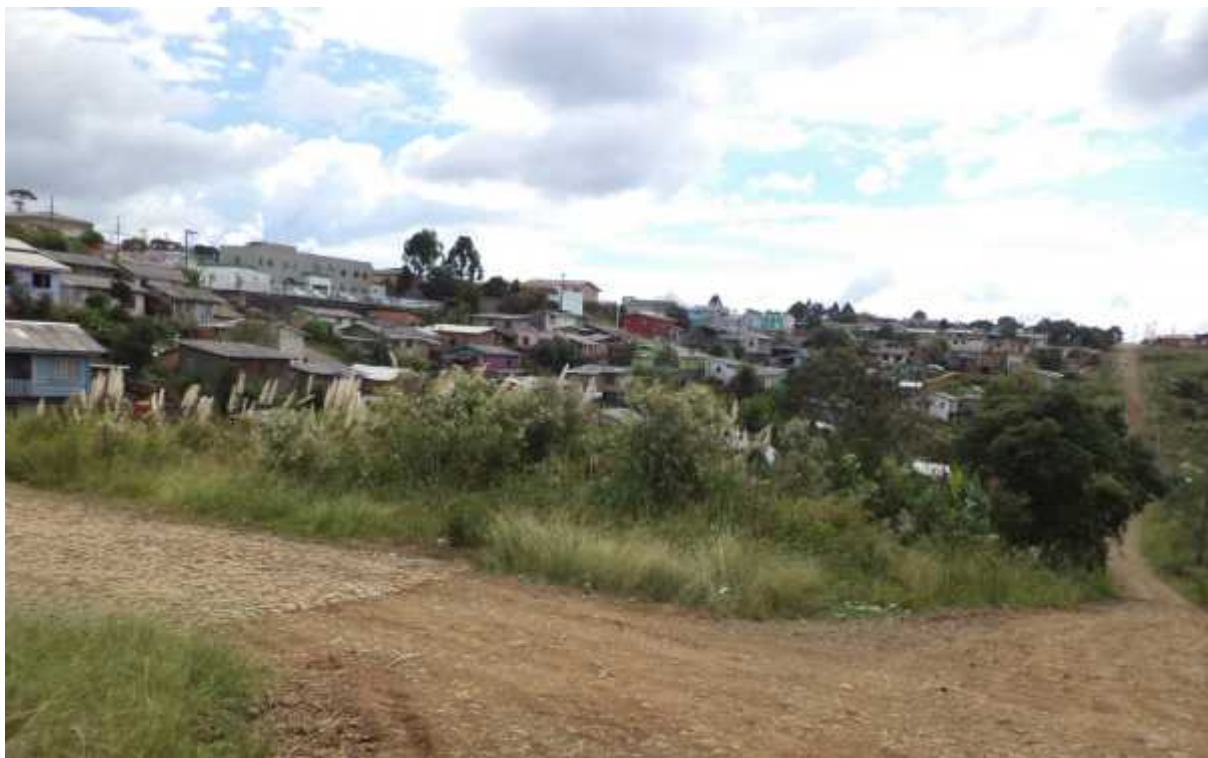
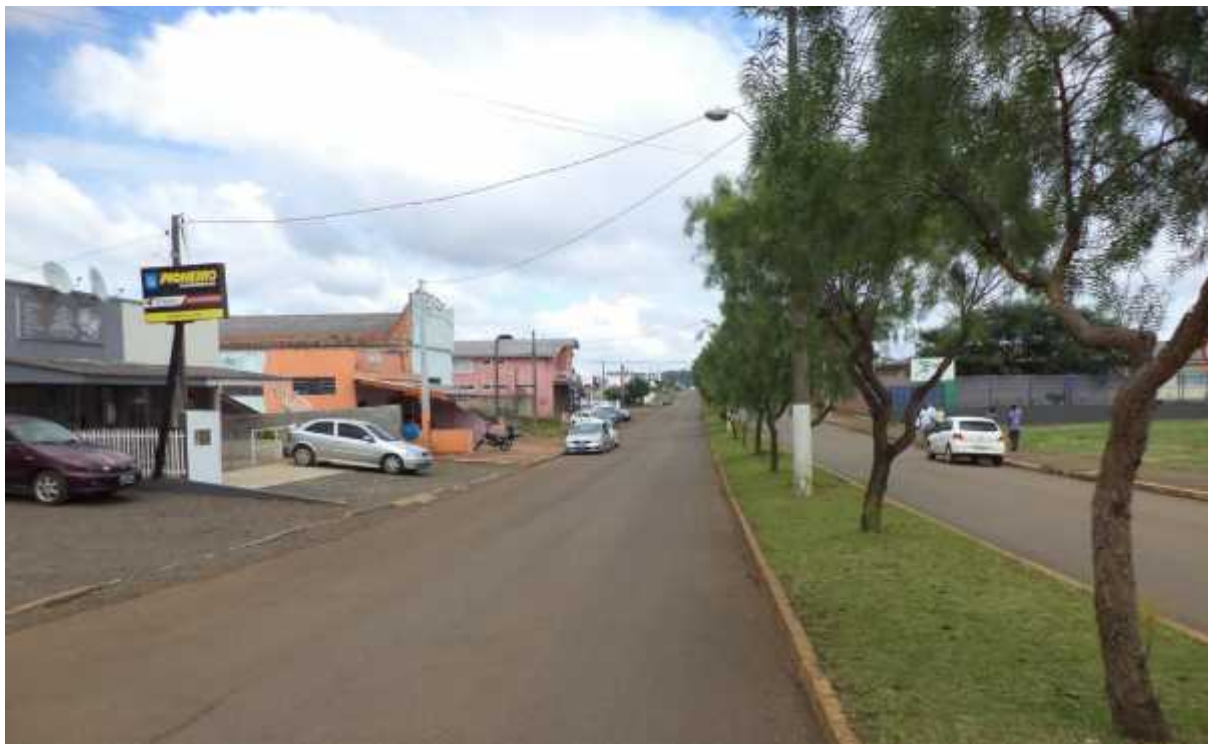
O bairro São Miguel (Figura 202 e Figura 203), ao Sul do município, fora constituído inicialmente para habitações de cunho residencial, sendo um bairro planejado, as edificações residenciais possuíam um mesmo padrão construtivo, mas com o passar dos anos sofreram alterações, as edificações atualmente, possuem no

máximo três pavimentos, são construídas em materiais mistos ou em alvenaria e seus recuos frontais médios são de três metros.

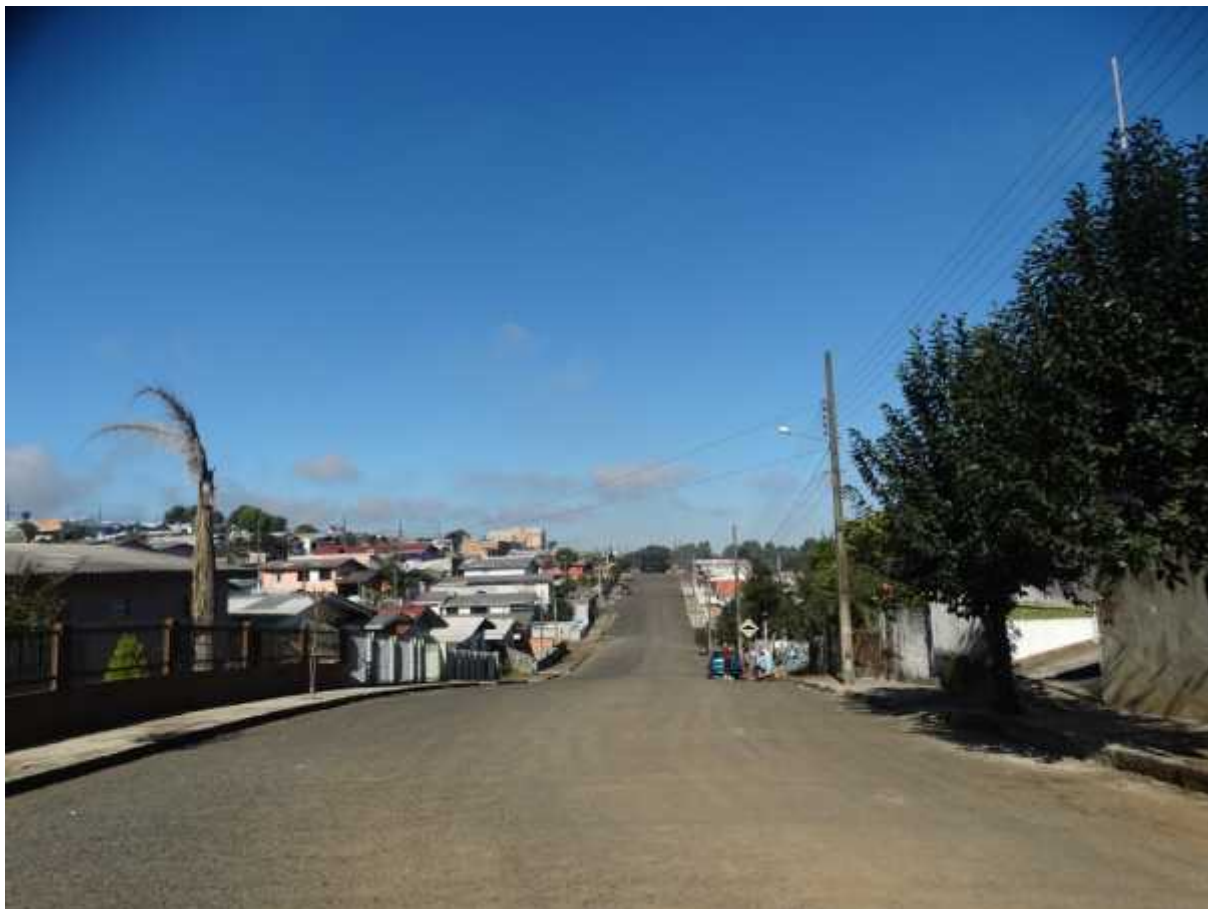
Figura 204 - Rua Ernesto Scholl, São Sebastião.

Ao Oeste, sentido município de Fraiburgo, nos deparamos o bairro São Sebastião (Figura 204), que apresenta edificações com gabarito médio de dois pavimentos, recuos frontais de dois metros e construções em materiais mistos ou alvenaria.

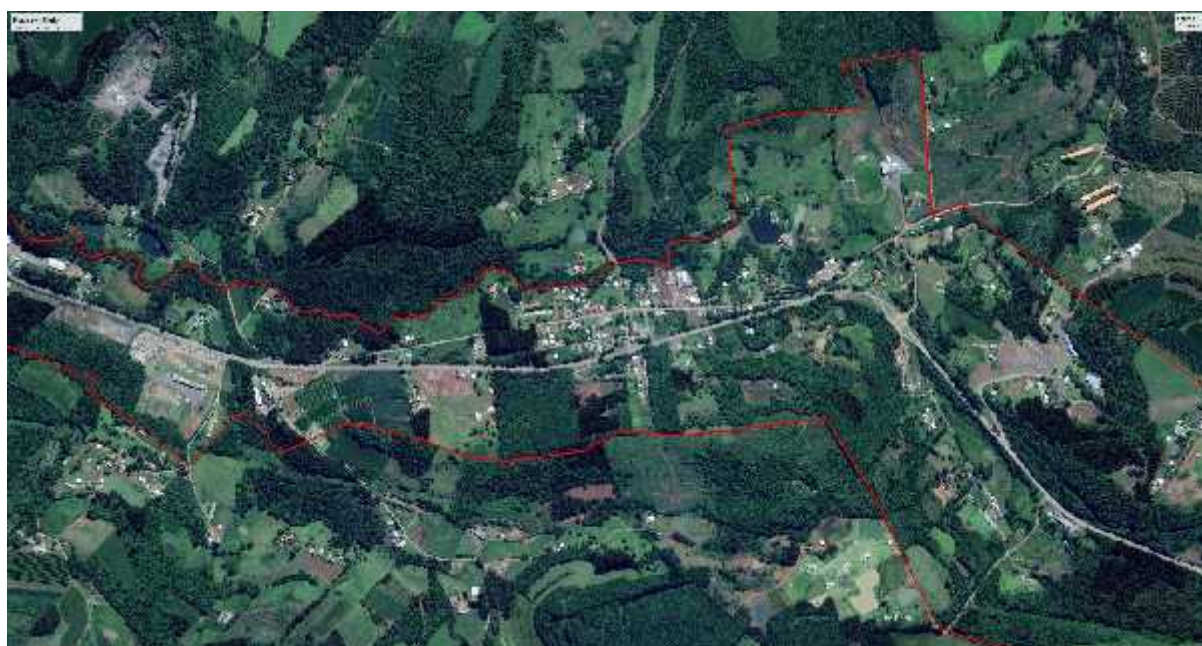
Figura 208 - Ponto A.

Começamos a análise pela região Oeste, ali encontramos quadras prolongadas e lotes com formatos irregulares, em ambos os lados da rodovia SC-355, conforme podemos observar Figura 208.

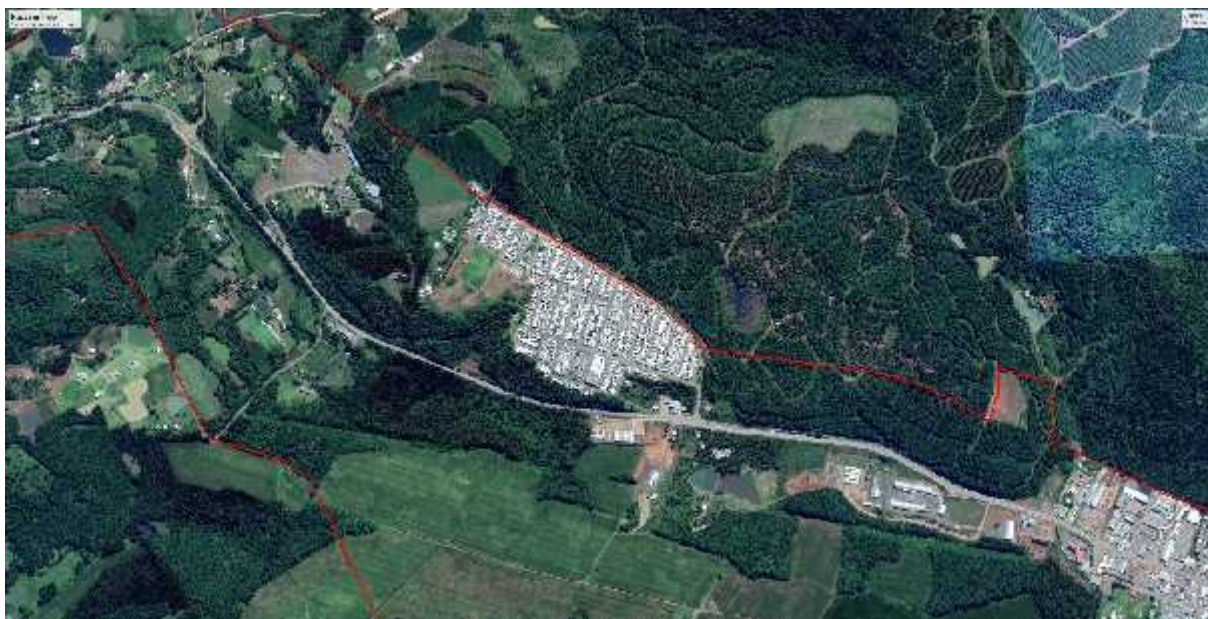
Figura 209 - Ponto B.

Continuando no Oeste de Fraiburgo, já no bairro São Sebastião (Figura 209), nos deparamos com quadras prolongadas e retangulares, já os lotes possuem formatos regulares

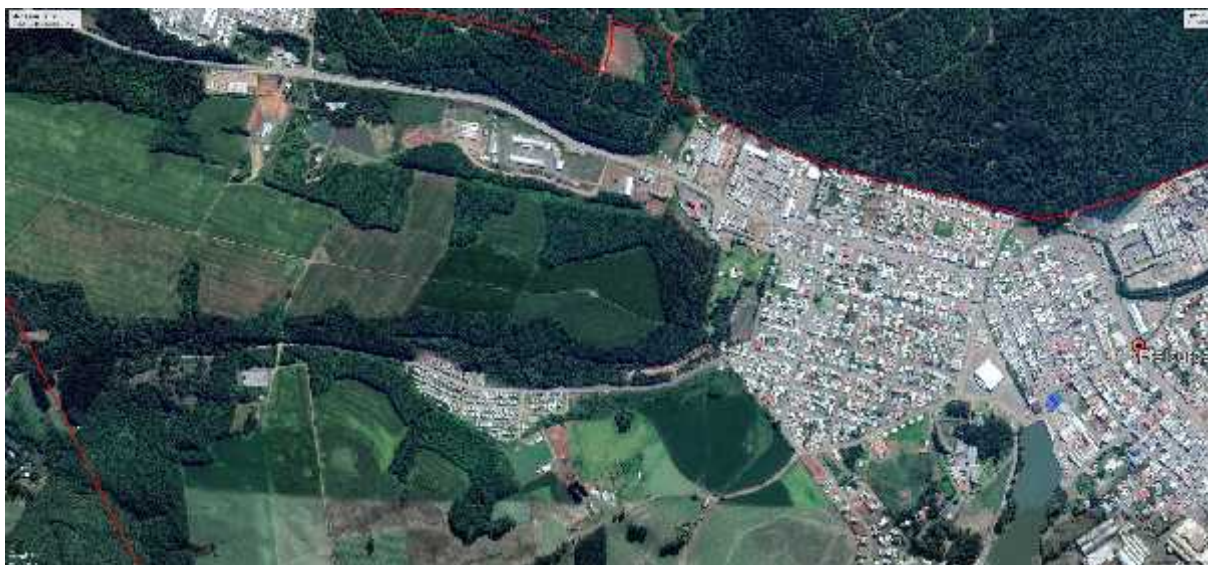
Figura 210 - Ponto C.

Mais próximo ao centro temos, a região dos bairros Roland Mayer, Santa Mônica e bela Vista (Figura 210). No Roland Mayer as quadras são prologadas e estreitas, com terrenos de dimensões menores, com relação aos apresentados em todo o município, devido ser destinados à habitação popular. No Vila Salte, os lotes são regulares, as quadras apresentam duas características, a primeira apresenta-se nas extremidades dos bairros onde as quadras são prolongadas e estreitas, já a segunda ocorre nas quadras centrais do bairro, onde estas são retangulares e com lotes mais profundos com relação à anterior. No Bela Vista, temos lotes com formato retangular em quase todo o bairro e as quadras seguem as mesmas formas, somente se diferenciando na extremidade Sul do mesmo, onde faz divisa com bairro Jardim das Hortênsias.

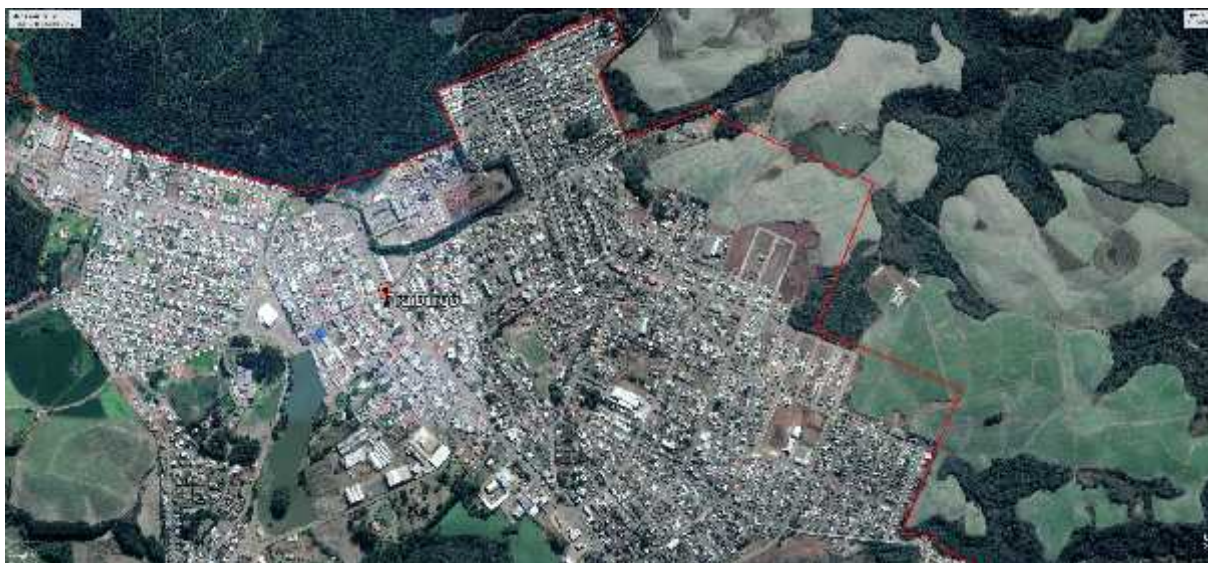
Figura 211 - Ponto D.

Nos sentidos Cento e Leste (Figura 211), nos deparamos com os bairros Jardim América, São José, Centro, Das Nações e Santo Antônio, os quais já possuem suas morfologias já consolidadas. No Jardim América temos quadras prolongadas e estreitas, sendo as quadras e os lotes com formatos retangulares. No São José, a malha urbana possui formatos curvos, onde as quadras são prolongas e estreitas com terrenos de diversos tamanhos e formas, devido as caracterizas das quadras. No centro encontramos diferentes morfologias, pois este é dividido pela SC-355, na região próxima ao Lago das Araucárias, temos grande glebas que possuíam uso industrial, já nas vias Padre Biagio Simonetti, Nereu Ramos, Nardaci Brandt, Arnaldo Frey e suas paralelas, encontramos um traçado regular, com quadras prolongadas, onde os terrenos também são regulares. Já na parte do bairro Centro, próximo ao centro administrativo as quadras são irregulares e curvas devido ao traçado das vias e por estas condições os lotes tem formatos e dimensões irregulares.

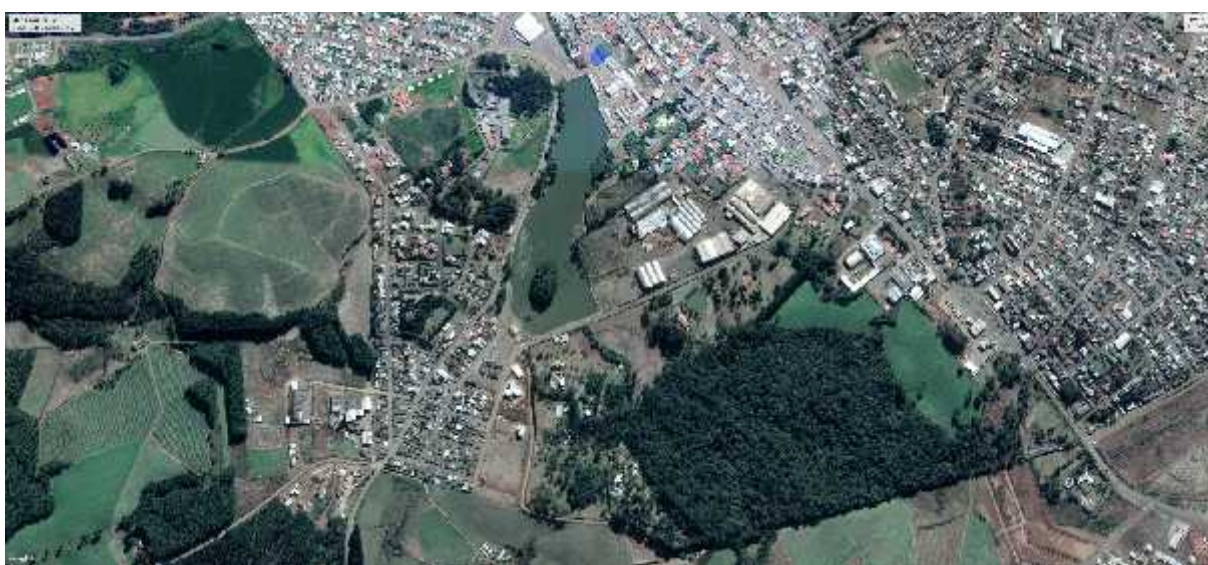
Figura 212 - Ponto E.

Próximo ao centro, no sentido Sul temos os bairros (Figura 212), Jardim das Hortênsias, Jardim das Araucárias e Vila Salete, os quais não possuem traçado regular em suas quadras. No Jardim da Araucárias encontramos grandes glebas ainda não parceladas, assim não apresentando uma definição de malha urbana no mesmo. No jardim das Hortênsias os lotes apresentam formatos regulares, já no Vila Salete os lotes possuem dimensões variadas devido as formas das quadras.

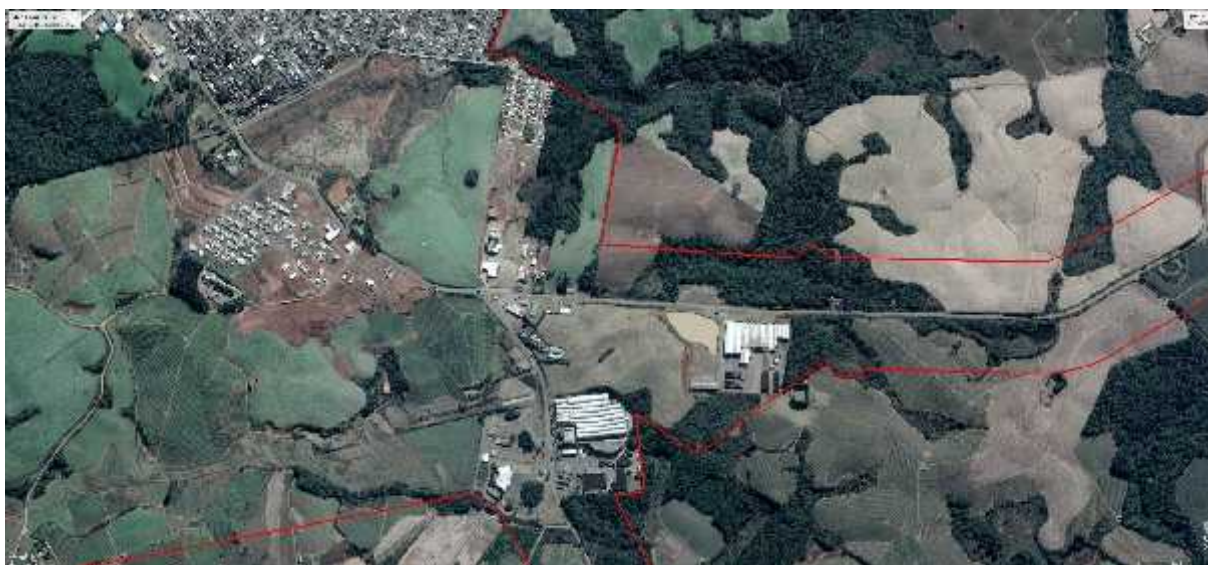
Figura 213 - Ponto F.

Ao Oeste, no acesso ao município temos os bairros Portal e Fischer (Figura 213), os quais não apresentam malha urbana totalmente consolidada. No bairro Portal as quadras são prolongadas e de formas quase retangulares pois estas acompanham o desenho da SC-355, seus lotes são regulares. O bairro Fischer possui dois usos distintos que interferem diretamente no formato de seus loteamentos, na parte residencial, este apresenta lotes e quadra com regulares, onde as quadras são prolongadas e estreitas, já na parte industrial do bairro, que se localiza entorno da rodovia SC-355, temos grandes glebas de solo, onde os lotes possuem dimensões e formatos irregulares.

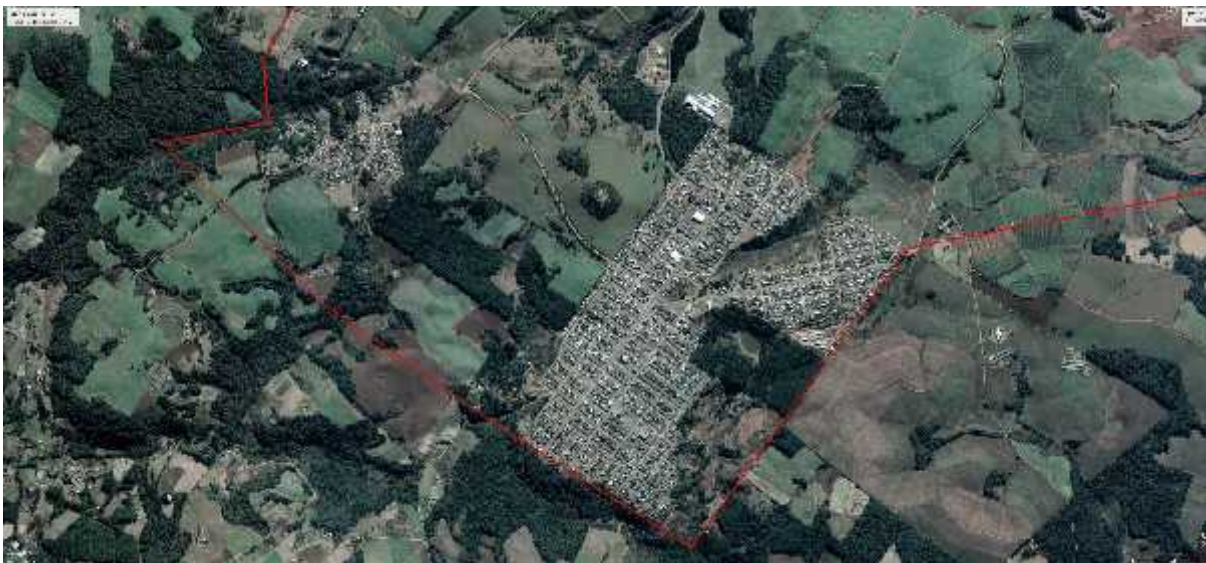
Figura 214 - Ponto G.

No de Sul de Fraiburgo nos deparamos com os bairros São Miguel e São Cristóvão (Figura 214), no primeiro a malha urbana é retilínea, as quadras possuem formas retangulares e os lotes dimensões padrões. Já em contraponto, no segundo temos um traçado urbano irregular, onde cada quadra possui características próprias e seus lotes consequente seguem a mesma tendência.

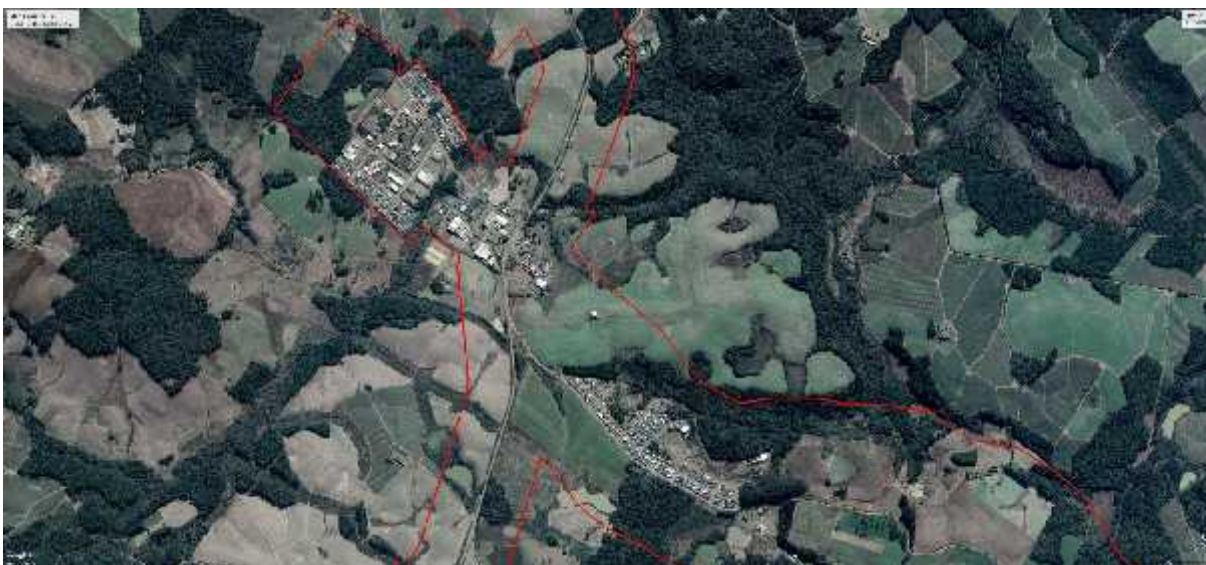
Figura 215 - Ponto H.

Ao Sul, no bairro Liberata (Figura 215), temos dois usos diferenciados que delimitam o formato da malha urbana na região, os quais são residenciais e industriais. Na área residencial, as quadras são predominantemente retangulares e estreitas, já os lotes possuem formatos e dimensões regulares. No setor industrial do bairro, localizado ao centro do mesmo, temos quadras com grandes dimensões, comparadas a sua parte residencial, estas possuem formatos e dimensões regulares.

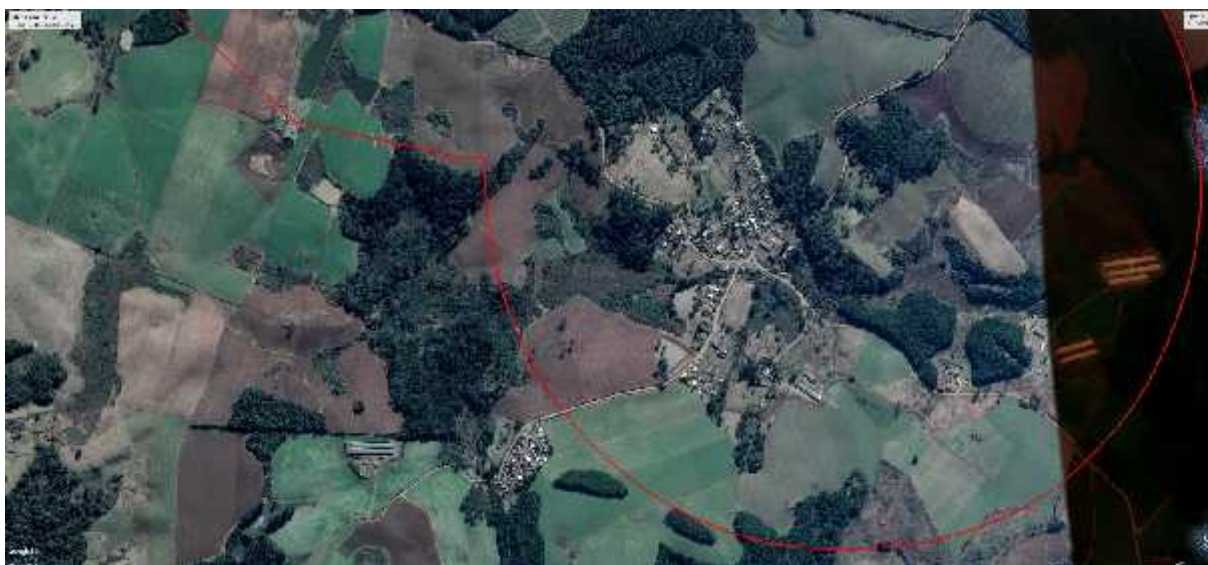
Figura 216 - Ponto I.

No bairro Faxinal dos Carvalhos (Figura 216), as quadras são prolongadas e irregulares, o que se deve, ao bairro crescer entorno das vias principais, as quais possuem traçados levemente curvo. Os lotes desta parte de Fraiburgo, seguem as mesmas características das quadras.
