# Plano Diretor

## Fraiburgo

### Leitura Técnica

## Revisão do Plano Diretor

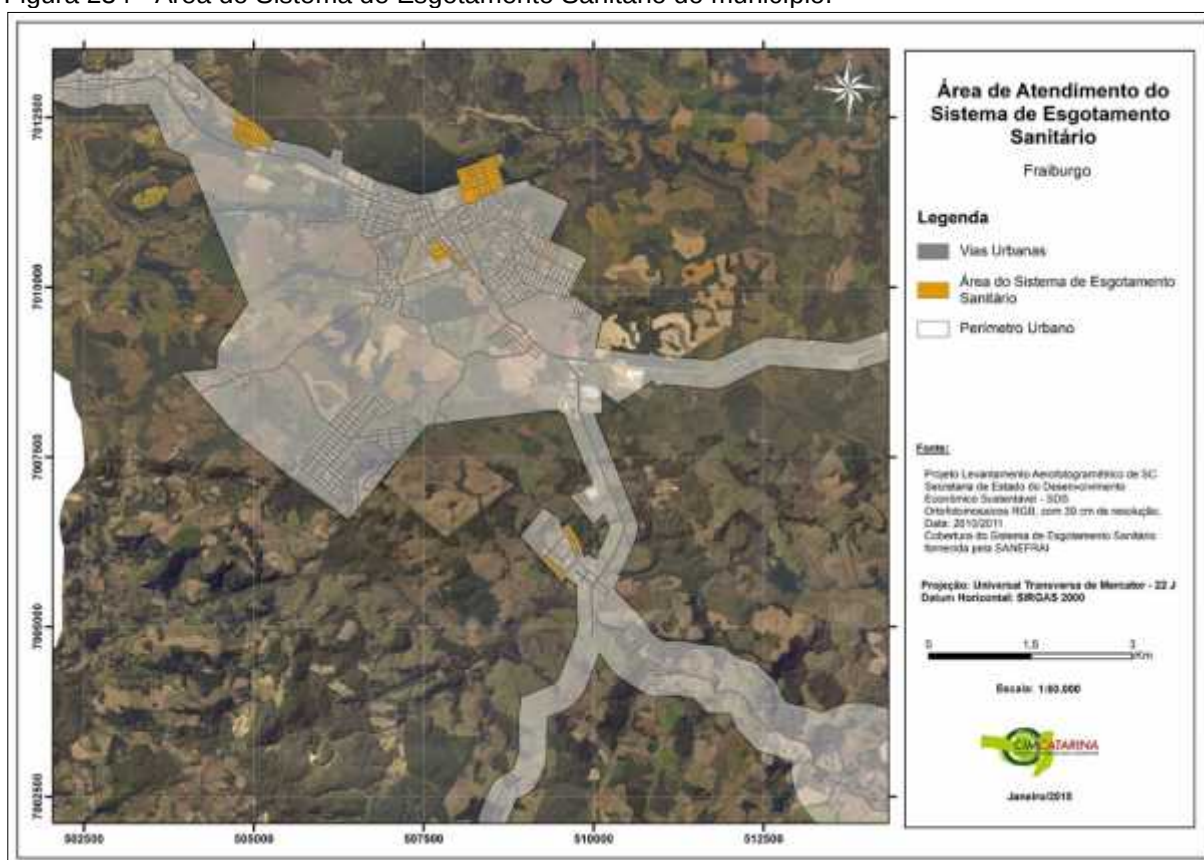
Figura 234 - Área do Sistema de Esgotamento Sanitário do município.

De acordo com a SANEFRAI(2018), 4789 habitantes são atendidos pelo sistema de esgotamento sanitário, sendo 15,80% da população urbana (Figura 234 - Apêndice XIII).

O bairro Jardim América possui 7492,45 metros de rede coletora (separador absoluto), sendo atendidos 1.919 habitantes (6,33% da população urbana). Além disso, a estação deste sistema tem capacidade para tratar os efluentes oriundos dos tanques sépticos, filtros anaeróbios e sumidouros da cidade de Fraiburgo. A ETE do Bairro Jardim América é composta por gradeamento, três floccodcantadores, um tanque de equalização, quatro leitos de secagem, uma elevatória, oito reatores anaeróbios de leito fixo, um biofiltro aerado submerso, dois filtros anaeróbios e um tanque de desinfecção, com disposição final no Arroio Passo Novo. (SANEFRAI)

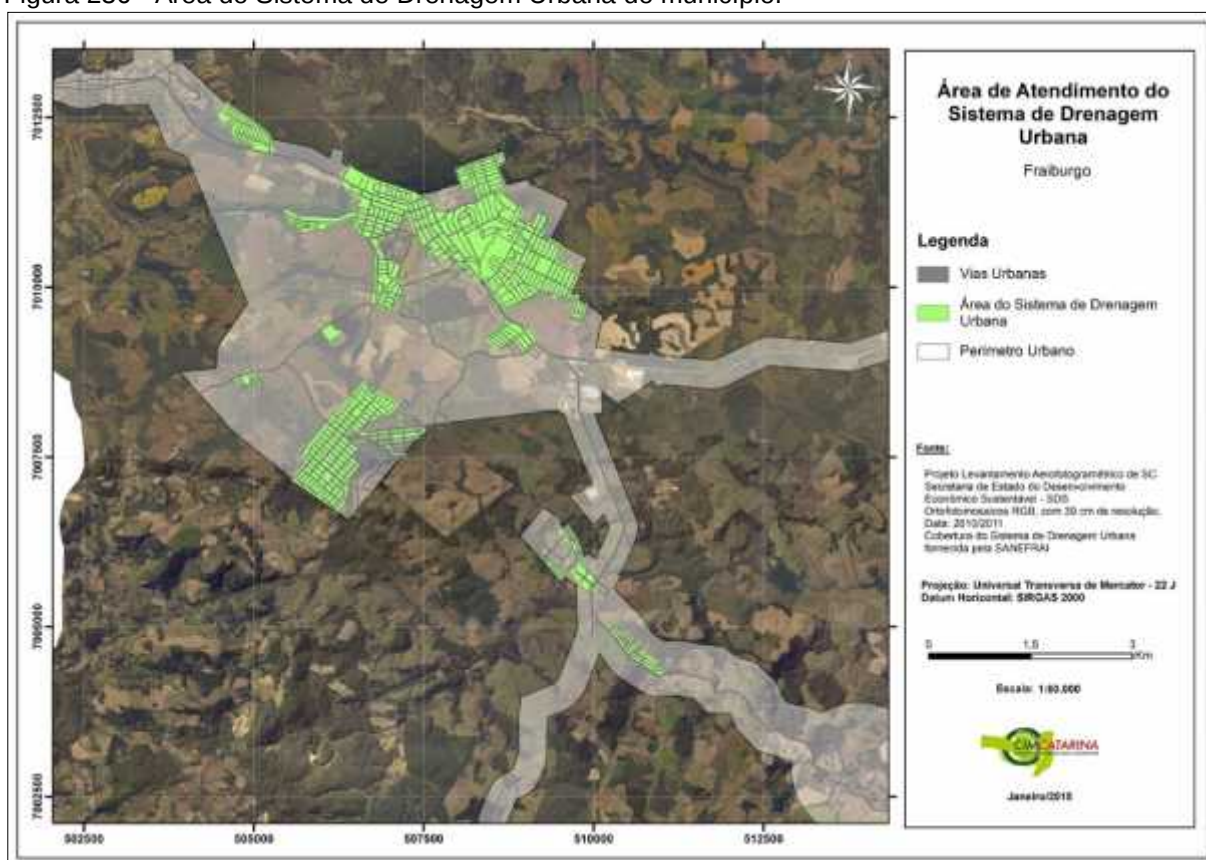
Figura 236 - Área do Sistema de Drenagem Urbana do município.

O Plano municipal de saneamento básico - PMSB (2013) indica que em termos percentuais, há 47,5% das vias urbanas pavimentadas com rede de microdrenagem implantados e cadastrados ( Figura 236).

Ainda de acordo o PMSB, existem alguns pontos em que a rede de microdrenagem se encontra subdimensionada, com obstruções e desrespeito às diretrizes de zoneamento municipais, como a preservação de áreas marginais a cursos de água.

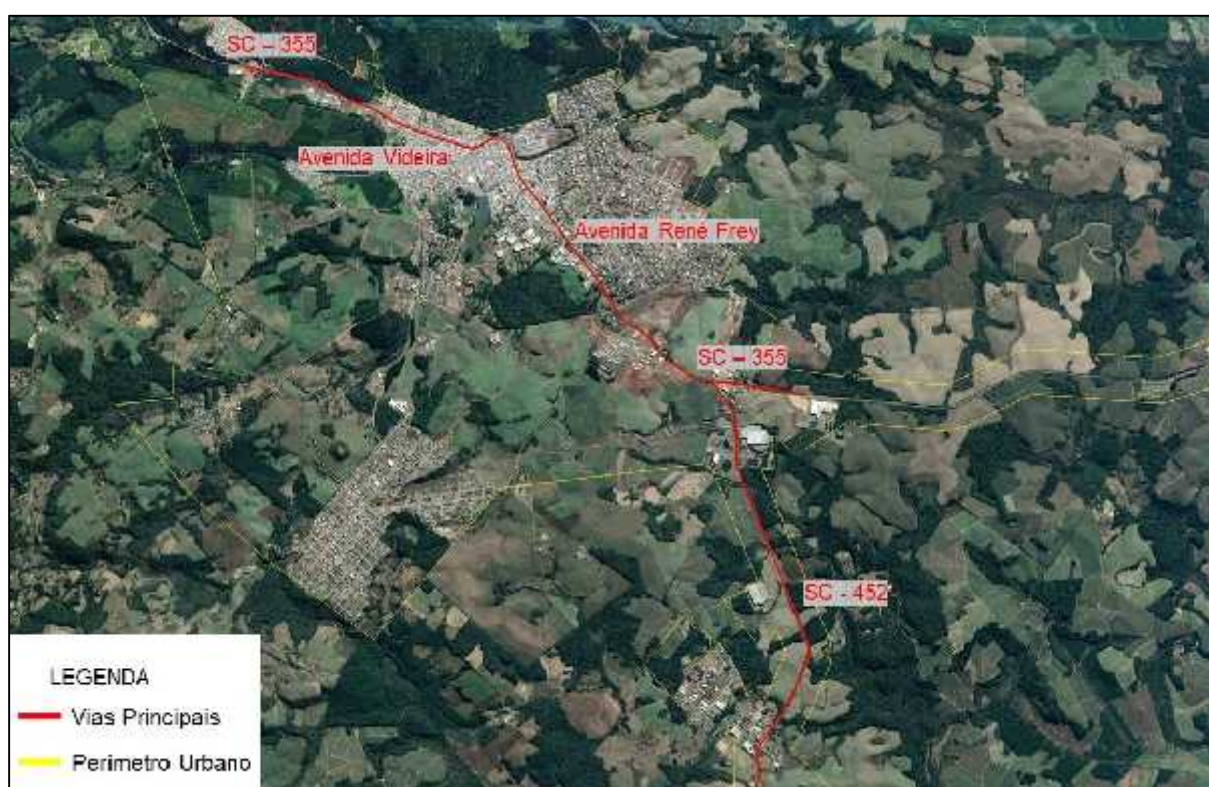
Figura 238 - Vias principais (SC-355 e SC-452)

Assim, as vias principais de Fraiburgo, foram caracterizadas como a SC-355 e a SC-452 por percorrerem todo o perímetro urbano do município. Mas, as delimitações destas como vias principais se deram até o limite dos bairros que apresentam maior fluxo nas rodovias para realizar suas atividades diárias além dos fluxos de passagem de veículos motorizados. Sendo que, a rodovia SC-355, em parte do trecho recebe as seguintes denominações: Avenida Videira e Avenida René Frey. Estas vias estão dispostas na Figura 238.

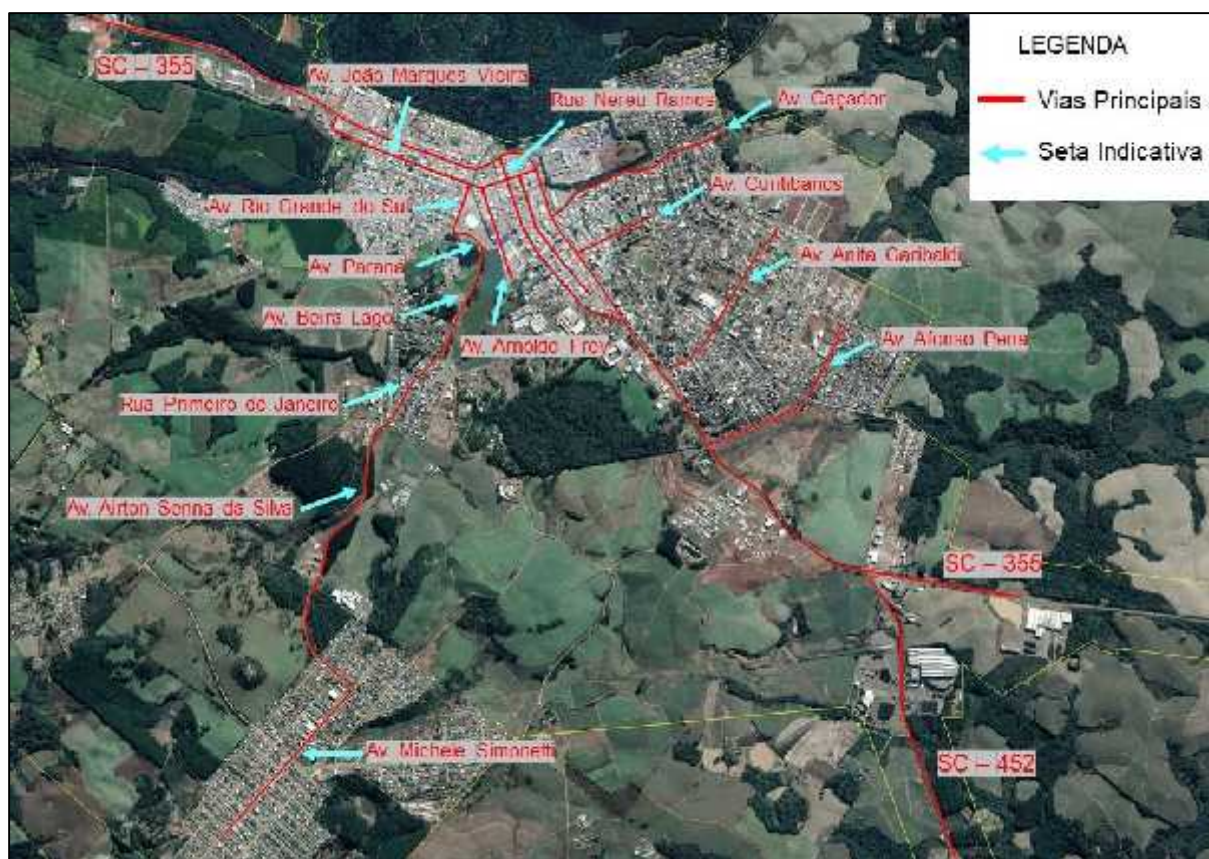
Figura 239 - Vias Principais em Fraiburgo-SC

Além destas, foram classificadas mais treze vias principais adentrando o município. Estas estão identificadas na Figura 239, em sua maioria, na área central, com exceção das vias do Bairro São Miguel, que concentra 26,67% da população do

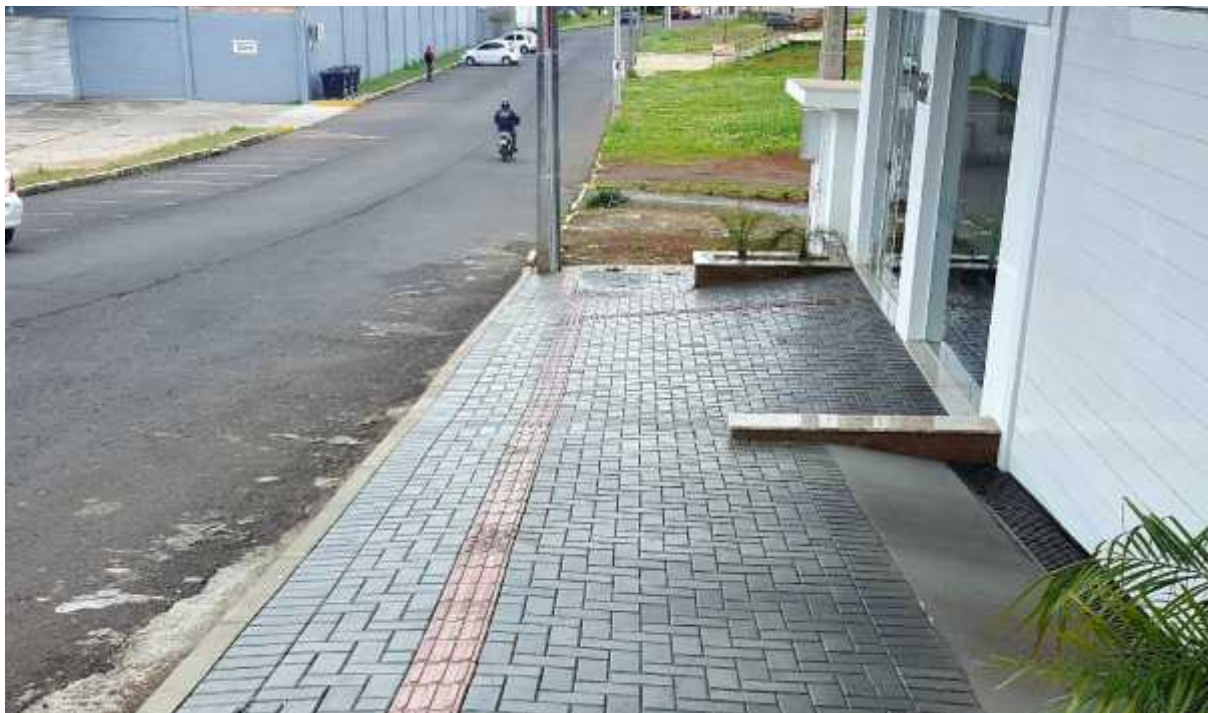
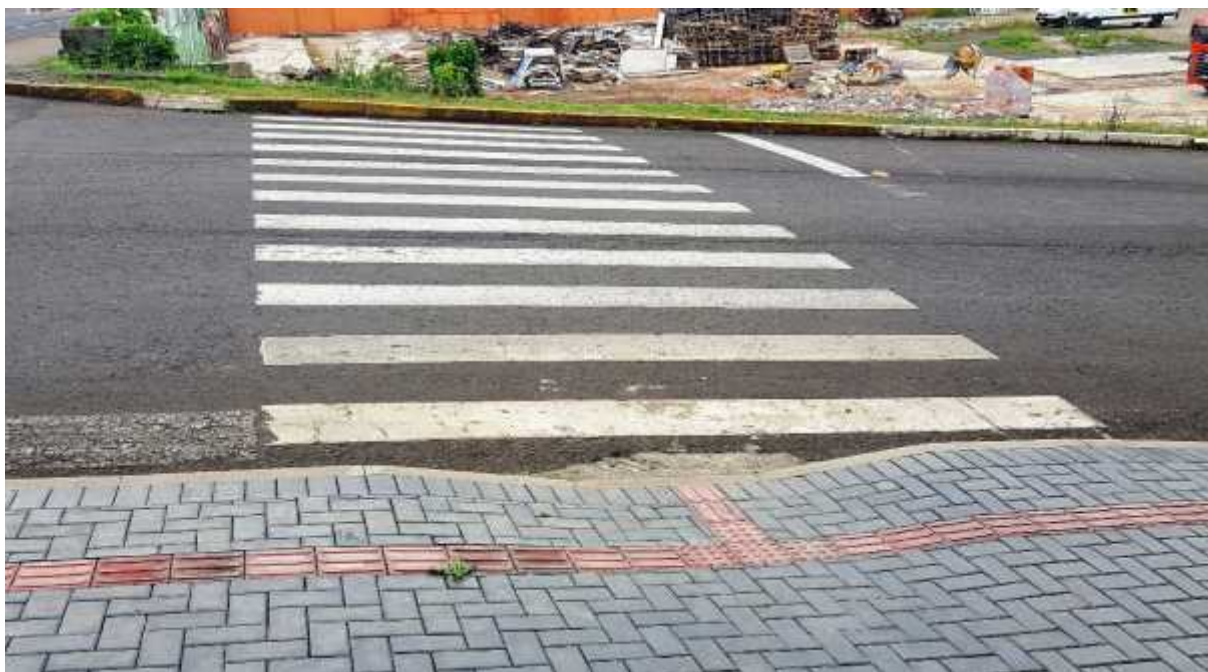
Em pesquisa de campo, foi observado que os passeios executados no município, seja na área central ou bairros afastados, não dispõem de padrão de acessibilidade ou fazem qualquer referência as Leis e Normas de acessibilidade utilizadas nacionalmente como base para construção dos mesmos. E quando há piso tátil ou rampa executadas, não dispõem de uma sequência que possibilite a circulação segura, como mostra a Figura 244 e Figura 245, ambas localizadas na Rua Antônio Zago, com exemplos claros da dificuldade de caminhabilidade de toda a população.

Figura 244 - Passeio na Rua Antônio Zago, Centro

Figura 245 - Rampa para cadeirante na Rua Antônio Zago, Centro

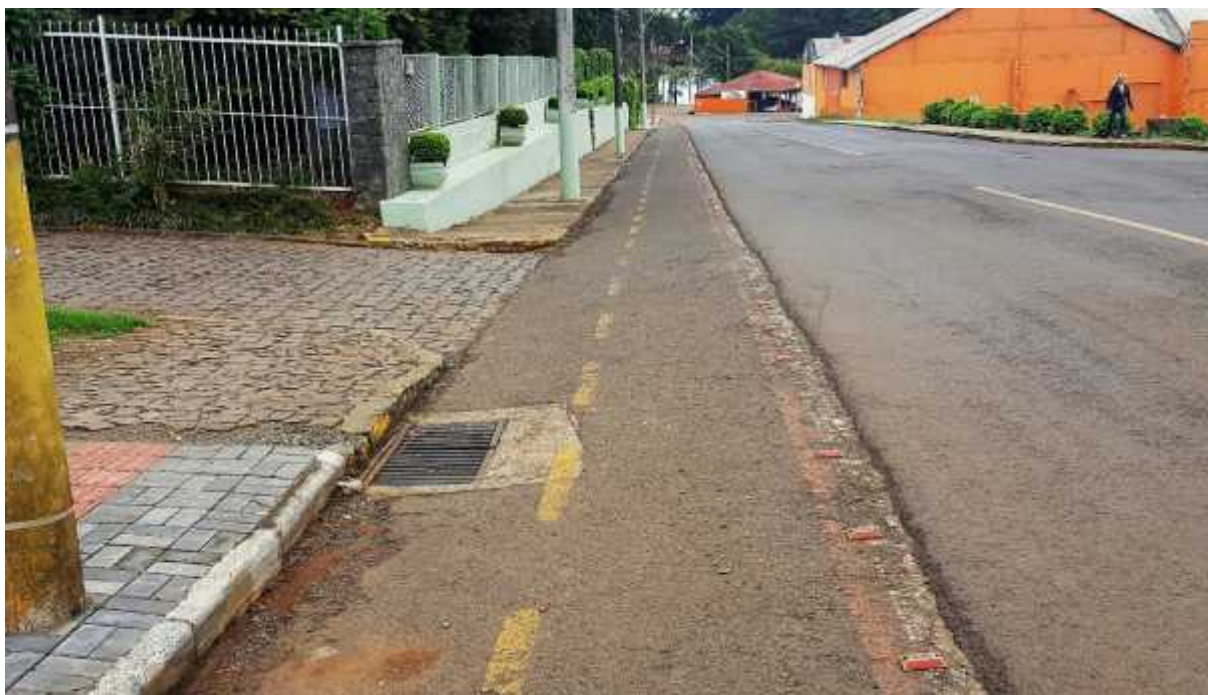
Figura 246 - Ciclofaixa em Fraiburgo no ano de 2018

O município de Fraiburgo, desde 2012, conta uma ciclofaixa implantada em volta ao Lago das Araucárias, que foi executada com a finalidade de utilização para atividades de saúde e lazer, e está representada na Figura 246.

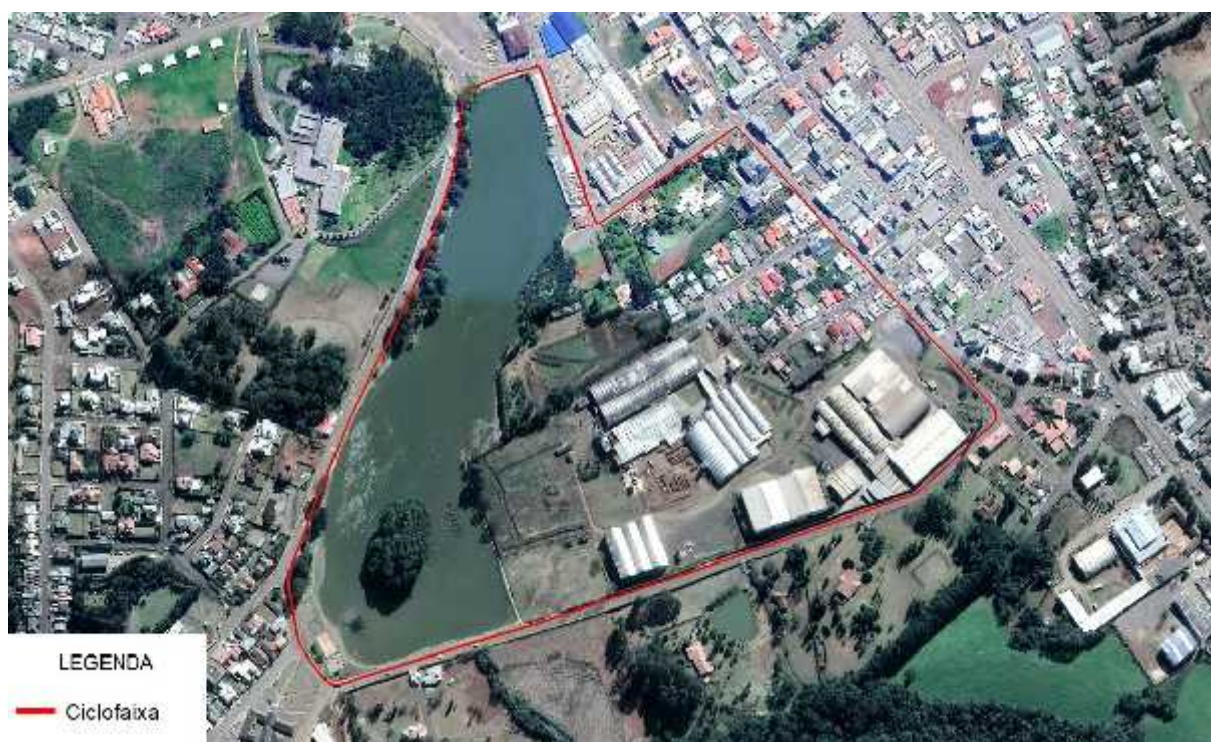
Figura 247 - Delimitação da extensão da ciclofaixa

Ainda, foi apurado que a extensão da ciclofaixa é de 2,620 km e delimitado em mapa, toda sua extensão, conforme Figura 247.

Foi observado que não existem bicicletários públicos em qualquer ponto da extensão da ciclofaixa, mas que, na Rua Padre Biagio Simonetti em frente a Caixa Econômica Federal existe um bicicletário no pátio do Fórum da Comarca de Fraiburgo outro, ambos com quatro vagas.

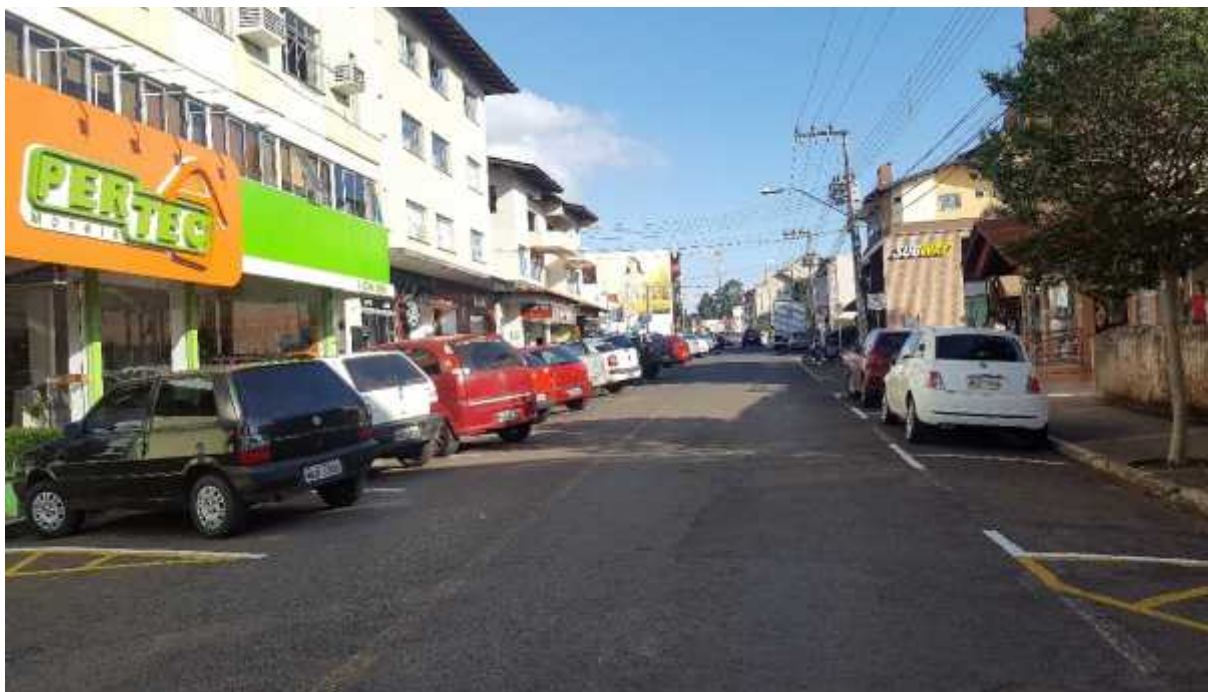
Figura 248 - Estacionamento na Rua Nereu Ramos, Centro

Em Fraiburgo, a região central possui um fluxo de maior intensidade no uso do transporte individual motorizado, essencialmente por esta área contar com grande parte dos estabelecimentos comerciais, supermercados, escolas, áreas de lazer como o Centro de Eventos e o Lago das Araucárias, Igreja Matriz, Prefeitura Municipal, Trombini e diversos outros polos geradores de viagens. Isso acaba gerando conflitos na mobilidade urbana do município, desde pontos de congestionamento a superlotação dos estacionamentos, como mostra a Figura 248.
